地盤・基礎実験

- 巨大地震が構造物の足もとを壊す -

■ 液状化に伴う側方流動の再現 - ケーソン護岸の側方流動実験 -

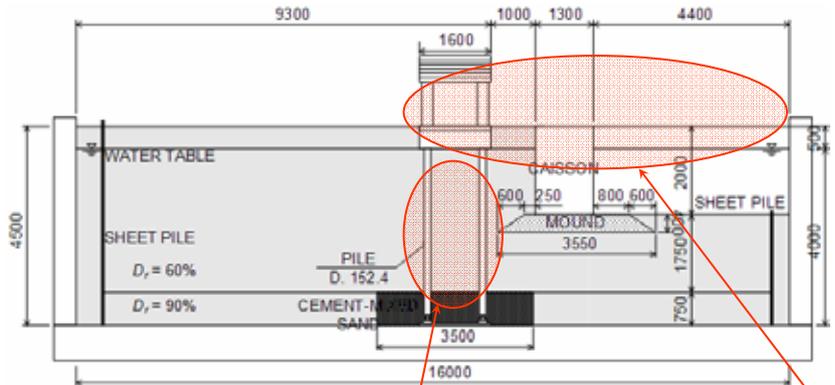
直方体土槽内に作成された液状化模型地盤

地盤 ... 飽和砂、質量約490トン 上部構造物 ... 質量12トン

杭基礎 ... 直径152.4mm、肉厚2mmの鋼管杭を2×3=6本の群杭

兵庫県南部地震では、臨海部の液状化に伴う地盤の側方流動により、多くの護岸とその背後の杭基礎構造物が大きな被害を受けました。ところが、この現象を従来の振動台や遠心載荷装置による模型実験で再現することが難しいため、側方流動現象とそれによる杭基礎の破壊メカニズムは、ほとんど解明されていません。そこで本研究では、直方体土槽内に杭基礎構造物とケーソン護岸を有する側方流動現象を再現しうる実大模型地盤を作製し、E-ディフェンスによる震動実験を2006年12月15日に実施しました。実験では、震動により地盤が液状化し、地盤の側方流動現象を再現することができました。ケーソン護岸は海側へ水平移動した後に転倒し、その背後の杭基礎構造物も杭が折れ曲がることにより大きく変形しました。この実験結果から、護岸の変形による地盤の挙動や杭基礎構造物の地震時破壊過程について解明していきます。

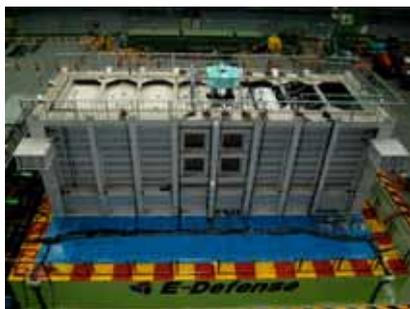
加振前の試験体
(中央水色が杭基礎構造物、右が海側)

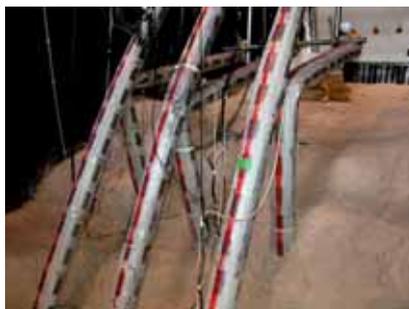
地盤内で折れ曲がった杭
(地盤撤去後の様子、奥が海側)

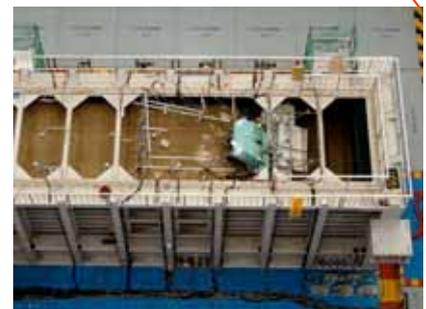
地盤の側方流動により海側へ1m以上動いた
ケーソン護岸と杭基礎構造物

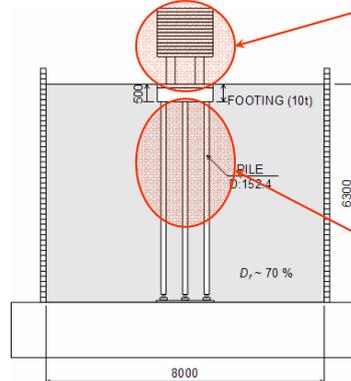
円筒形せん断土槽内に作成された乾燥砂模型地盤
地盤 ... 乾燥砂、質量約540トン
上部構造物 ... 質量28トン
杭基礎 ... 鋼管杭、3×3=9本の群杭

杭基礎は水平方向の剛性が高い構造ではないため、地震時に上部構造物慣性力や地盤変形により、損傷・破壊する事例が数多くあります。ところが、この現象は実観測された例がないため、杭基礎がいつ・どのような力を受けて壊れたのかについて十分に把握されていません。そこで本研究では、円筒形せん断土槽内に杭基礎構造物を有する非液状化(乾燥砂)地盤を作製し、種々の構造物・地震動入力・加速度レベル・加振方向の震動実験を、2006年2月16~24日に実施しました。最も大きな加振(水平最大加速度=約6m/s²)により、地盤中の杭9本すべてが折れ曲がり、上部構造物が傾きました。この実験結果から、構造物の違いや加速度レベルによって、構造物慣性力や地盤変形が杭基礎構造物に与える影響を評価していきます。
