2) 都市施設の耐震性評価と機能保持

独立行政法人 防災科学技術研究所 佐藤 栄児

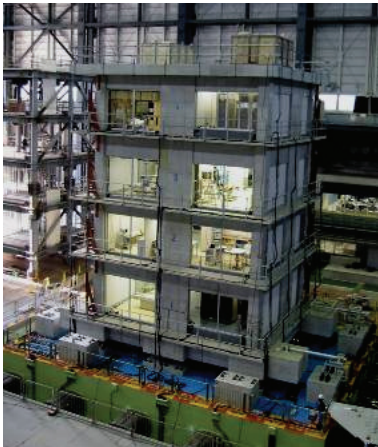
写真1 試験体全景

医療施設を模擬した鉄筋コンクリート造 4 階建ての試験体(写真 1)(高さ約 18 m、各階床面積 80 m²(8 m×10 m))を建設し、診察室、人工透析室、手術室、病室などを配置しました(図 1)。室内には人工透析装置、手術用機器、医療棚など実際に用いられている様々な医療機器等を、床・壁固定、床置き、キャスター付き(ロック又はフリー)などそれぞれの通常の使用状況にあわせた設置方法で設置しました。建物の構造形式として、建物を震動台に直接固定する従来の“耐震構造”に加え、免震装置を介して建物を支持する“免震構造”の 2 つの形式を採用しました。この免震構造は兵庫県南部地震(1995)以降、医療施設への導入が進んでいます。

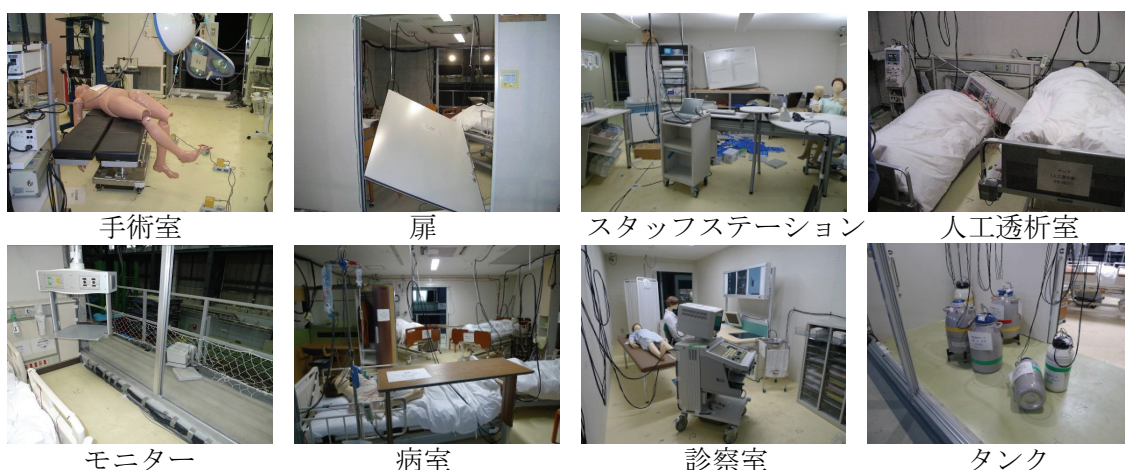
写真2 耐震構造における短周期地震波加振後の室内状況

短周期地震動の加振では、床の最大応答加速度は約 2~3.4 倍に増幅され、最大で 2,000 cm/s^2 以上に達することが確認されました。構造的には建物の固有周期が伸びましたが、致命的な損傷は発生しませんでした。実験後の状況を写真2に示します。室内被害としては、ほとんど全ての機器が移動し、床や壁に金物等で固定されていない機器（CT スキャナ撮影部、手術台など）および什器の移動、棚内に納められていた医薬品等の物品の散乱、スライド式扉の脱落、機器の転倒・落下などが確認されました。また手術台のマネキン人形が台上で回転し滑落寸前となっており、大地震時に人体が受ける振動の激しさを物語っています。このような状況下では、高度な医療行為は当然のことながら通常の医療行為ですら即座に実施することは困難であると推測されます。

医療施設の実験では建物が耐震構造の場合と免震構造の場合を取り上げ、室内の医療機器に地震対策を実施しない場合と実施した場合とを、それぞれ比較検討しました。耐震構造で医療機器に地震対策を実施しない医療施設では、物品の落下・散乱、ドアの脱落などの被害に加えて、施設内にある無固定のほぼすべての機器が移動や転倒する被害が発生し、大規模災害時にすぐさま必要となる災害医療をはじめ、CT等を用いる高度な医療行為も実施できない状況であり、病院の機能を著しく低下させることが明らかになりました。また、免震構造で地震対策を実施していない場合では、短周期地震動に対しては医療施設の機能を十分保持できることが確認できましたが、長周期地震動に対してはロックされていないキャスター付き医療機器の移動等による被害が顕著であり、医療機器の手術室の壁への衝突による破損等は医療施設特有の衛生保持機能が低下する深刻な被害が確認されました。

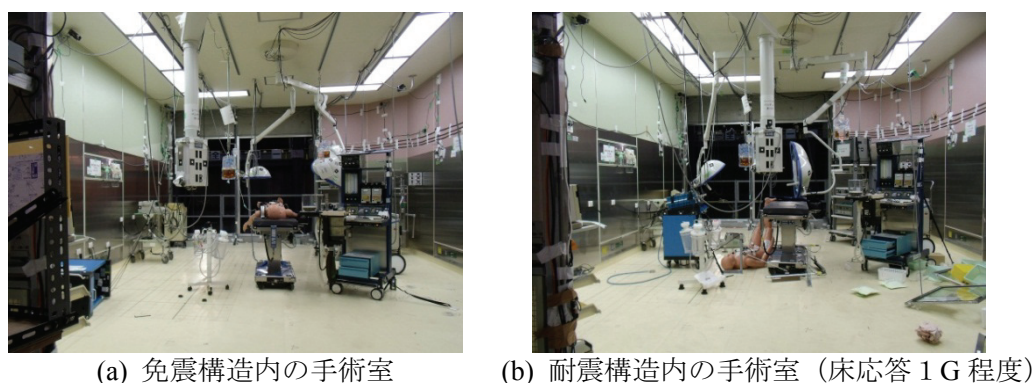
写真5 実験後の室内状況

衝突対策のための壁面の防護、④免震床・機器免震による対策、などの地震対策を検討しました。主な地震対策状況を写真4に示します。これらの地震対策を、実大医療施設の試験体内の機能に対して施し、震動台実験を実施しました。実験後の主な室内状況を、写真5に示します。免震構造の場合、写真からもわかるように、前述した地震対策を適切に施すことにより、キャスター機器の大きな移動により発生した被害を軽減させられることが確認でき、短周期地震動および長周期地震動においても、施設の機能は十分保持されることが確認できました。

一方、耐震構造に関しては、入力地震動の大きさのみで被害様相を評価できません。実験では、建築物の耐用年数中に一度以上受ける可能性が大きい地震動である、JMA 神戸波の最大速度を 25 cm/s に調整した地震動(最大加速度 275 cm/s²、震度 6 弱)を入力しました。その時の床の最大応答加速度は約 650 cm/s²でしたが、地震対策が有効に働き、ほとんど機能的に問題となる被害はありませんでした。一方、床応答加速度が、1 G(980 cm/s²)を超える階(写真5の耐震構造の場合)では、そうでない階と比較し、地震対策を施しても対策機器の破損などにより機器の移動、物品の散乱等がみられました。すなわち、床の応答加速度が約 500 cm/s²~600 cm/s² までであれば、地震対策を施すことにより、機器の移動、転倒、物品の散乱等はほとんどみられず、災害後の医療活動を継続できることが確認されました。

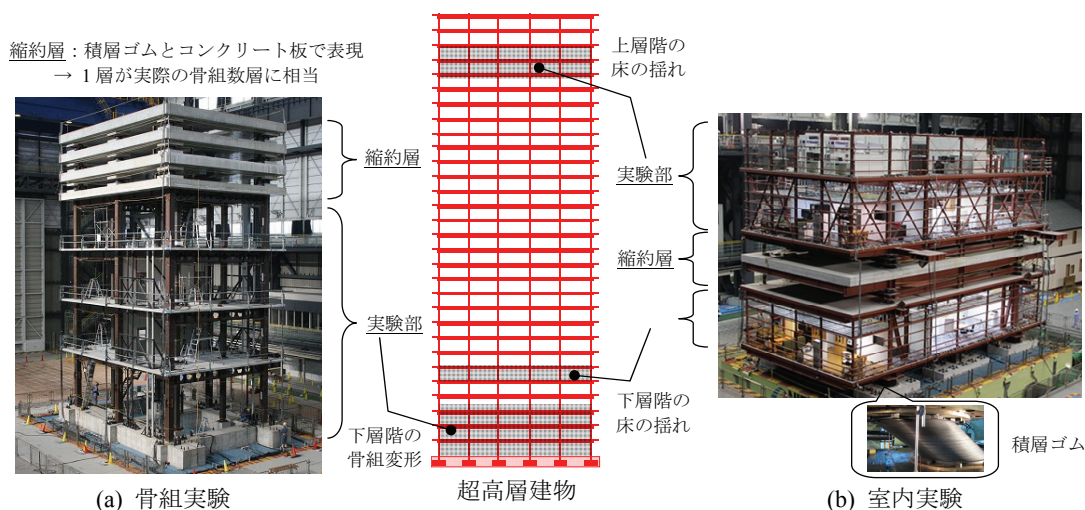
図 2 超高層建物に対する実験概要

実験では、構造骨組と居室を超高層建物から部分的に切り出して、なるべく本物と近くなるように製作することで、実際の揺れのなかで超高層建物が被る損傷を再現しました。実験概要を図 2 に示します。実験は骨組の耐震性を検証するシリーズと室内空間の被害を検証するシリーズに分かれます。骨組実験では、地震時に最も大きな力がかかる下層部分の骨組における構造被害を対象としました。室内実験では、大きな揺れの発生する室内における被害を対象としました。いずれも実験対象以外の建物の揺れを積層ゴムでコンクリート板を挟む実験装置によって表現し（以降、縮約層と呼びます）、長周期地震動を入力した際に全体が超高層建物と同等の動きをするように工夫しました。

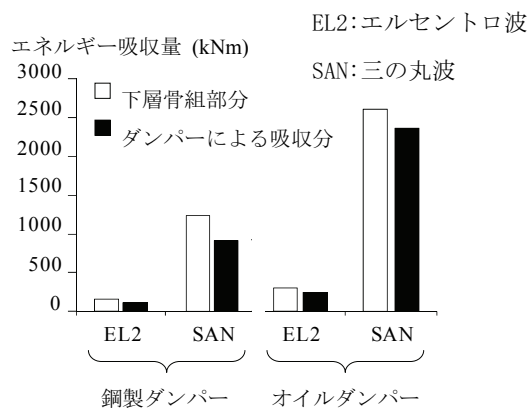
図5 ダンパーを用いる制振補強がもたらすエネルギー吸収効果

次に、超高層建物の耐震改修をテーマとして、ダンパーを組み込んで揺れをおさえる制振化および梁端接合部の溶接補強による骨組の変形性能について検証しました。骨組内で斜めに配した部材(ブレース)は、骨組が変形する際に伸び縮みします。そこに組み込まれたダンパーは、図5左にあるように負担する力と伸び縮みする変形の関係において大きなループを何度も描きます。それぞれの面積がダンパーの吸収したエネルギーです。実験では、図5の右にあるように下層骨組部分で吸収したエネルギーの70%以上をダンパーによって負担できることが示されました。また、梁端接合部については下フランジを補強により変形性能は大幅に向上しました。これらの補強方法を組み合わせる等の対策を講じることが長周期地震動による被害軽減のためには大切です。

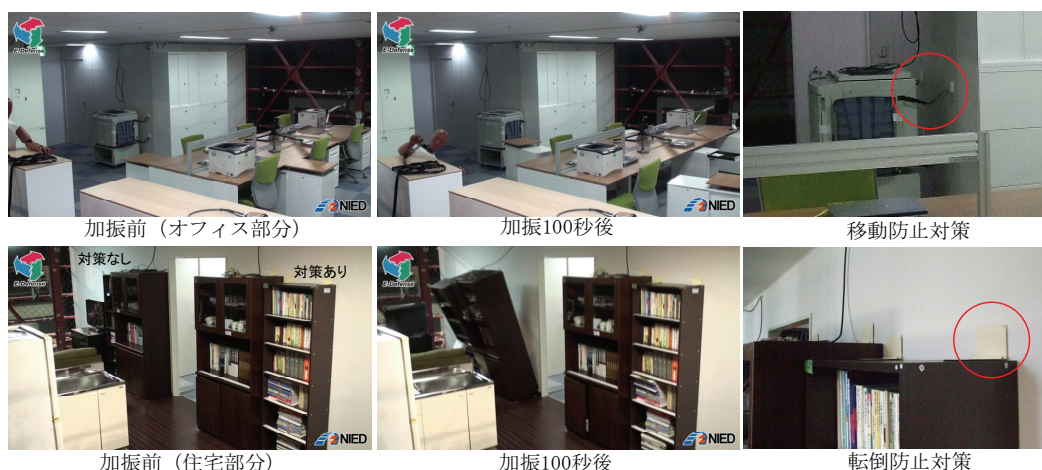
写真 6 上層階部分の室内の状況 (西新宿 330%波入力時)

写真 6 に、西新宿余震 330%波を入力した場合の上層階の室内の状況を示します。オフィス部分では、キャスター付の椅子や袖机は大きく移動しましたが、間仕切り壁にバンドで

移動防止の対策をしたコピー機は大きな移動が抑えられ、その効果が発揮されました。住宅部分では、棚類を簡単なL字金物で壁に固定するだけでも転倒防止効果が確認されました。一般的に耐震性能が優れている超高層建物ですが、長周期地震動によりゆっくり大きく共振した際には、室内被害が発生する可能性があります。しかし家具等への簡単な対策を施すことにより、室内被害を軽減できることが判りました。

試験体の床応答の大きさを最大加速度と震動台の揺れに対する倍率で表 1 に示します。各実験での室内の状況は、JMA 神戸 25%波・西新宿本震 100%波を入力した場合にはオフィス家具の移動・転倒は発生しませんでした。西新宿余震 330%波を入力した場合には上層階 (27 階相当) で家具の転倒や、キャスター付家具の移動・転倒が発生しました。
