## II-1 震災時における建物の機能保持に関する研究開発

佐藤栄児(防災科学技術研究所)

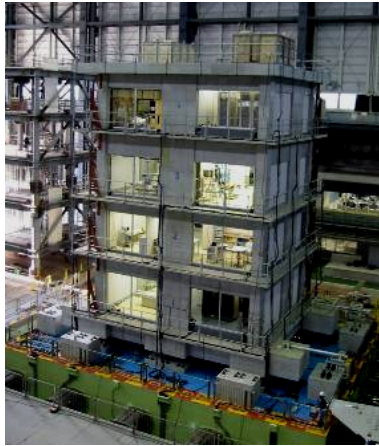
図1 試験体全景

実験に用いた RC 造4階建て試験体を図1に示します。本試験体は、繰り返しの振動実験に耐えられること、地震直後においても機能保持が求められる病院建築であるということ、および官庁施設の総合耐震計画基準<sup>26)</sup>などを考慮し、現行の耐震基準における標準せん断力係数0.2を1.5倍した0.3として設計しました。試験体の軸組図および床伏図を図2に、部材断面リストを表1に示します。試験体の総質量は760tで、スパンは短辺方向(X方向)8m×1スパン、長辺方向(Y方向)5m×2スパン、階高は1、3階を3,900mm、2、4階を3,400mmとしました。3階の階高が大きいのは、この階に設ける手術室に必要な天井高を確保するためです。柱については、建物4隅に600mm×600mmの角柱、各隅柱の間には2,100mm×300mmの壁柱を配置した構造としており、この壁柱により局所階の崩壊を防ぎ耐震性能を高めています。基礎梁が幅2,000mm、成1,250mmと大きいのは、本試験体を震動台へ設置するため実験施設内の天井クレーン2基で揚重する際に試験体のひび割れによるRC架構の剛性低下を極力生じさせないためです。

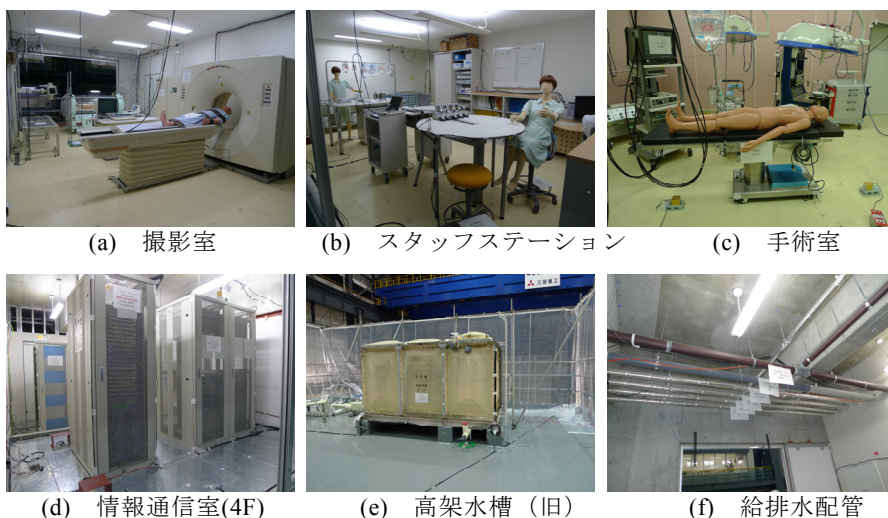
図5 設置状況

試験体内の各階の部屋の配置を図 4 に、主な部屋の状況および機器・設備等の設置状況を図 5 に示します。1階に撮影室、情報通信室、2階に診察室、スタッフステーション、透析室、3階に集中治療室(ICU)室、手術室、4階に病室、情報通信室を設けました。一般の医療施設では重量がある医療機器を低層階に配置

各部屋の内部には稼働可能な医療機器も含め、実際の医療機器を多数設置しました。それらの配置状態および設置条件は、通常の医療施設での使用状況を考慮しました。

給排水設備として配管、屋上に新旧の高架水槽等を設置するとともに、消火設備としてスプリンクラー、消火栓も設置しました。また医療ガス配管も設置しました。

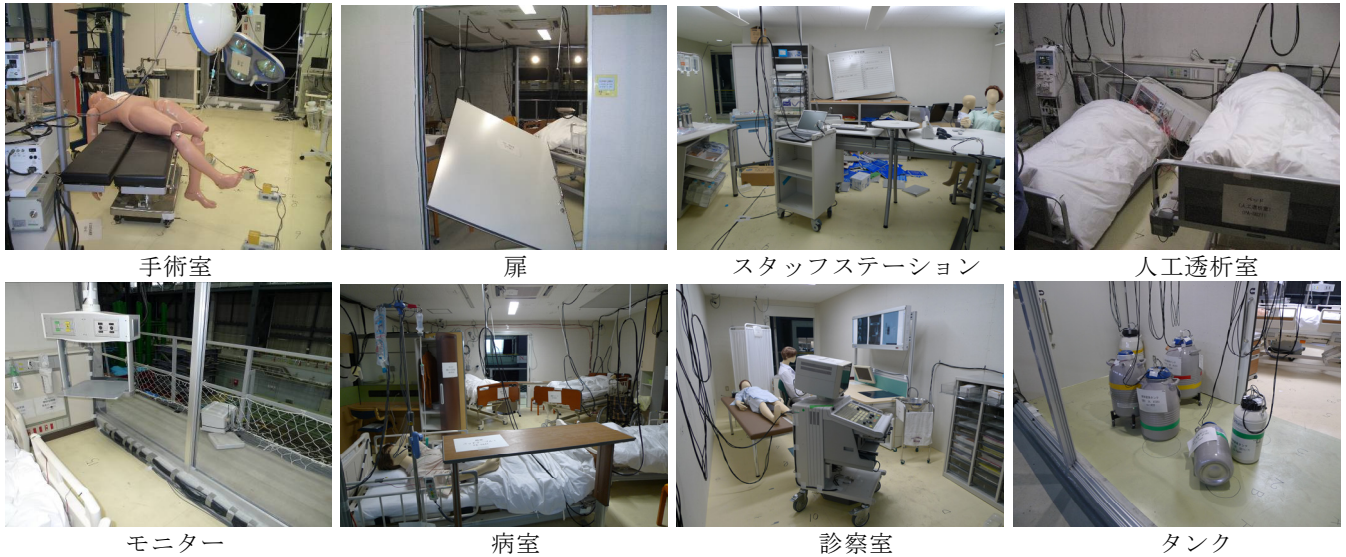
図 11 短周期地震動加振後の室内状況（耐震構造）

耐震構造における室内状況として、床や壁に金物等で固定されていない機器(CT スキャナ撮影部、手術台など)および什器の移動、棚内に納められていた医薬品等の物品の散乱、スライド式扉の脱落、機器の転倒・落下などが確認されました。これらの一部の状況を図 11 に示します。本研究に参加および協力している医療施設に関する研究者等は、このような状況下では、高度な医療行為は当然のことながら通常の医療行為ですら即座に実施することは困難であると判断しました。また大規模地震災害時には放射線機器等による診断を伴う災害医療が多く必要となることが予想され、さらに災害後しばらく経過すると CT スキャナなども利用され始め、こうした精密または重量機器の移動などはユーザーが即座に解決できる問題ではなく使用上の安全も確保できないとも判断しました。なお、今回用いたCTスキャナは撮影部の質量が約 1,700kg であり、アンカー固定をしていないタイプです。以上の実験結果から、耐震構造における短周期地震動については、震災時の機能保持のために抜本的な対策の検討が必要であると

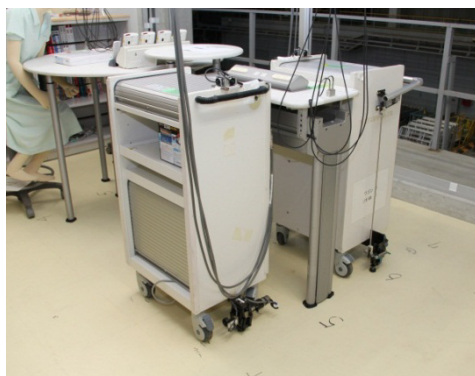
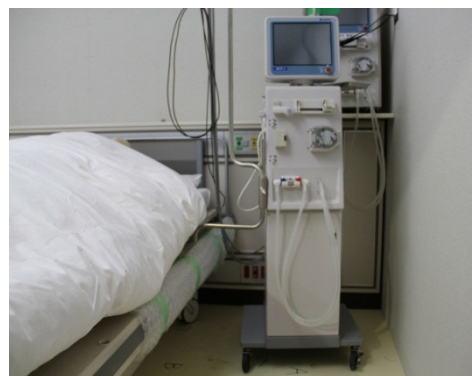
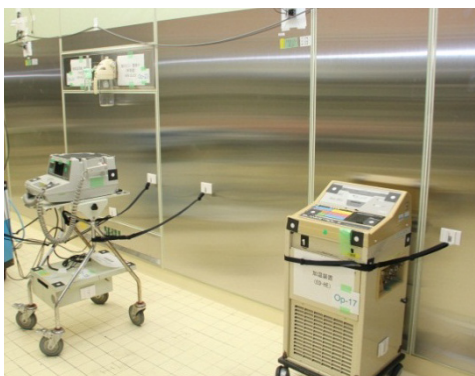
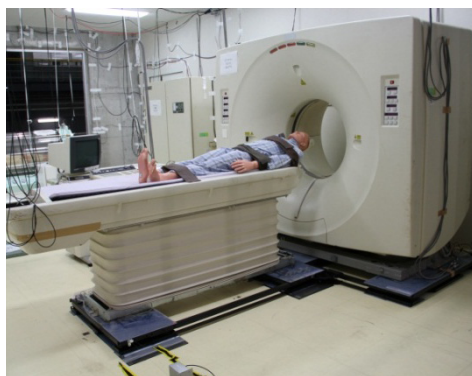
図20 地震対策状況

- ① 常時ロック状態とし、移動時にロックを解除させるフェールセーフ方式
- ② 緊急地震速報など外部信号でロックされる方式

- ① 連結器などで壁面などと、機器を簡易に固定する方式
- ② 壁の手すりなどに機器をベルト等で簡易に固定する方式

また、実施した主な地震対策状況を図20に、試験体への床免震部屋の設置図と詳細図を図21、22に示します。

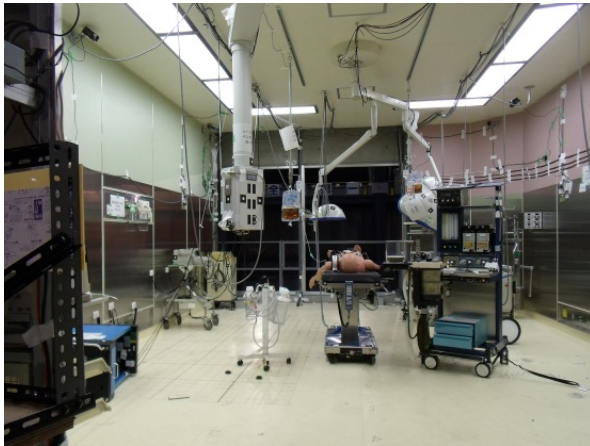
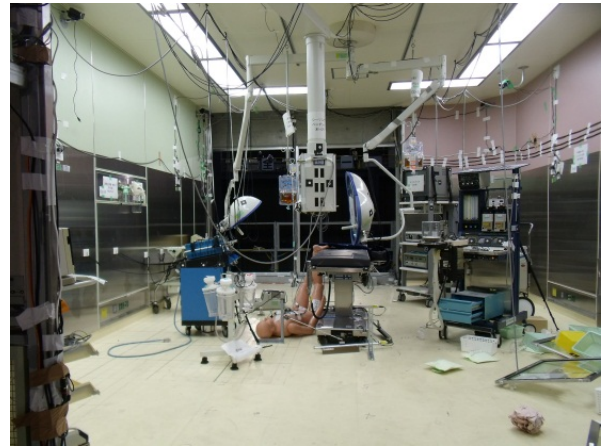
図 23 実験後の室内状況

実験後の主な室内状況を、図23に示します。

免震構造の場合、キャスター機器の固定や壁面防護などの地震対策を適切に施すことにより、キャスター

機器の大きな移動により発生した被害を軽減させられることが確認でき、極めて稀に発生する短周期地震動および長周期地震動においても、施設の機能は十分保持されることが確認できました。ただし、設置状況や使用環境によっては、地震対策を必ずしも十分に実施できない場合があります。
