# 光学衛星画像を用いた斜面変動範囲の抽出

水・土砂防災研究部門 秋田寛己

### ■大雨前後の光学衛星画像を用いた、斜面崩壊や土石流の発生場所の広域かつ早期の把握

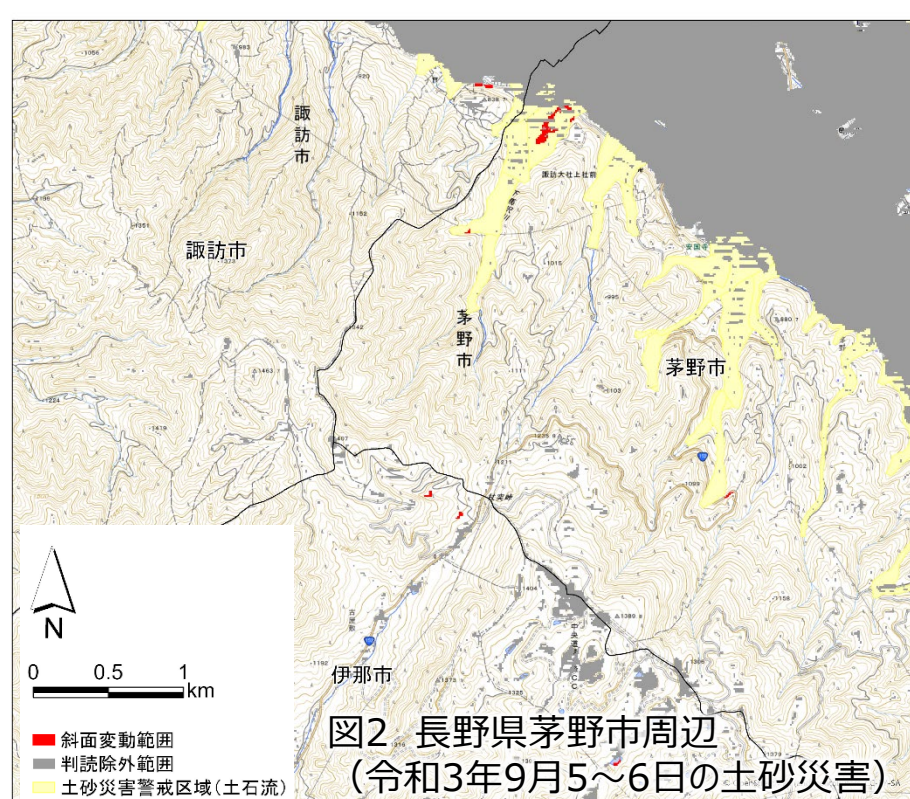
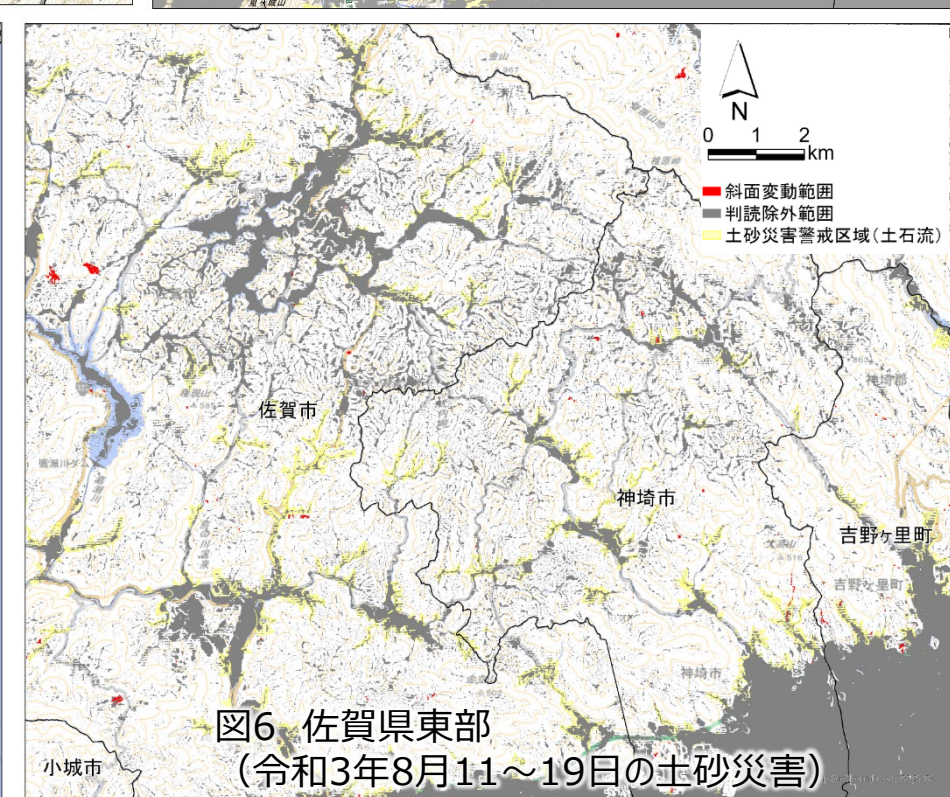
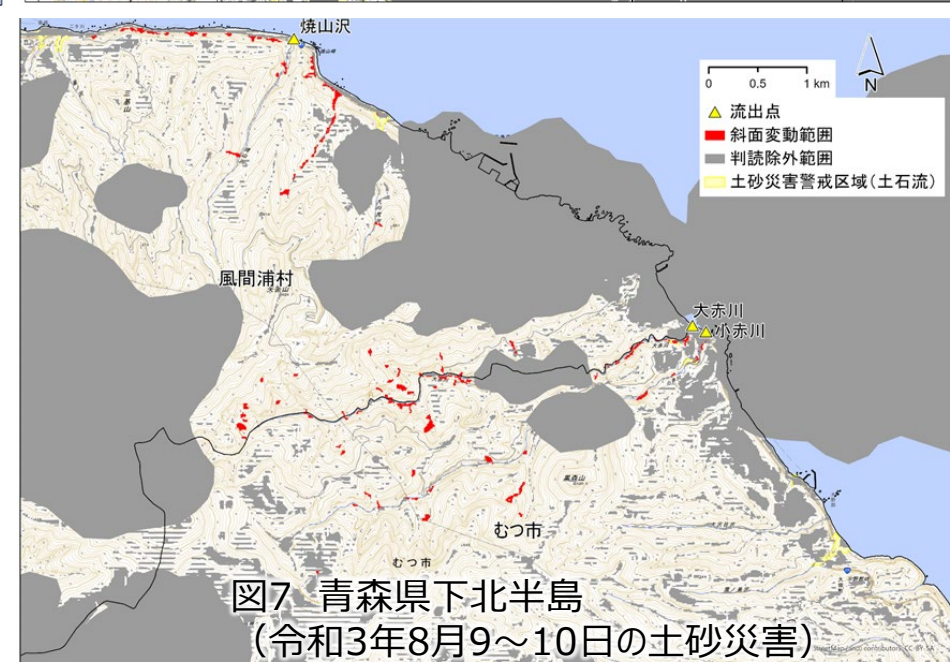
今年度は令和3年7月～9月の大雨で被災した7つの地域を対象に、大雨前後のSentinel-2衛星画像（欧州宇宙機関、分解能：10m）を使用し、斜面変動範囲の抽出を試みました。図1～図7は、今年度に抽出し公開した斜面変動範囲図です。これらは、NDVI差分値に閾値を設定し、斜面勾配10°未満または面積1,000m<sup>2</sup>以下の範囲と雲の範囲を除去することにより作成されています。いくつかの地域の現地を確認したところ、面積の大きな斜面変動は発生源の場所や外縁形状をほぼ抽出できていることがわかってきました。一方で、小さな斜面変動を抽出できていない課題があることもわかってきました。
