川崎市生田ローム実験事故から50年

マルチハザードリスク評価研究部門 山田隆二 井口隆（客員研究員）

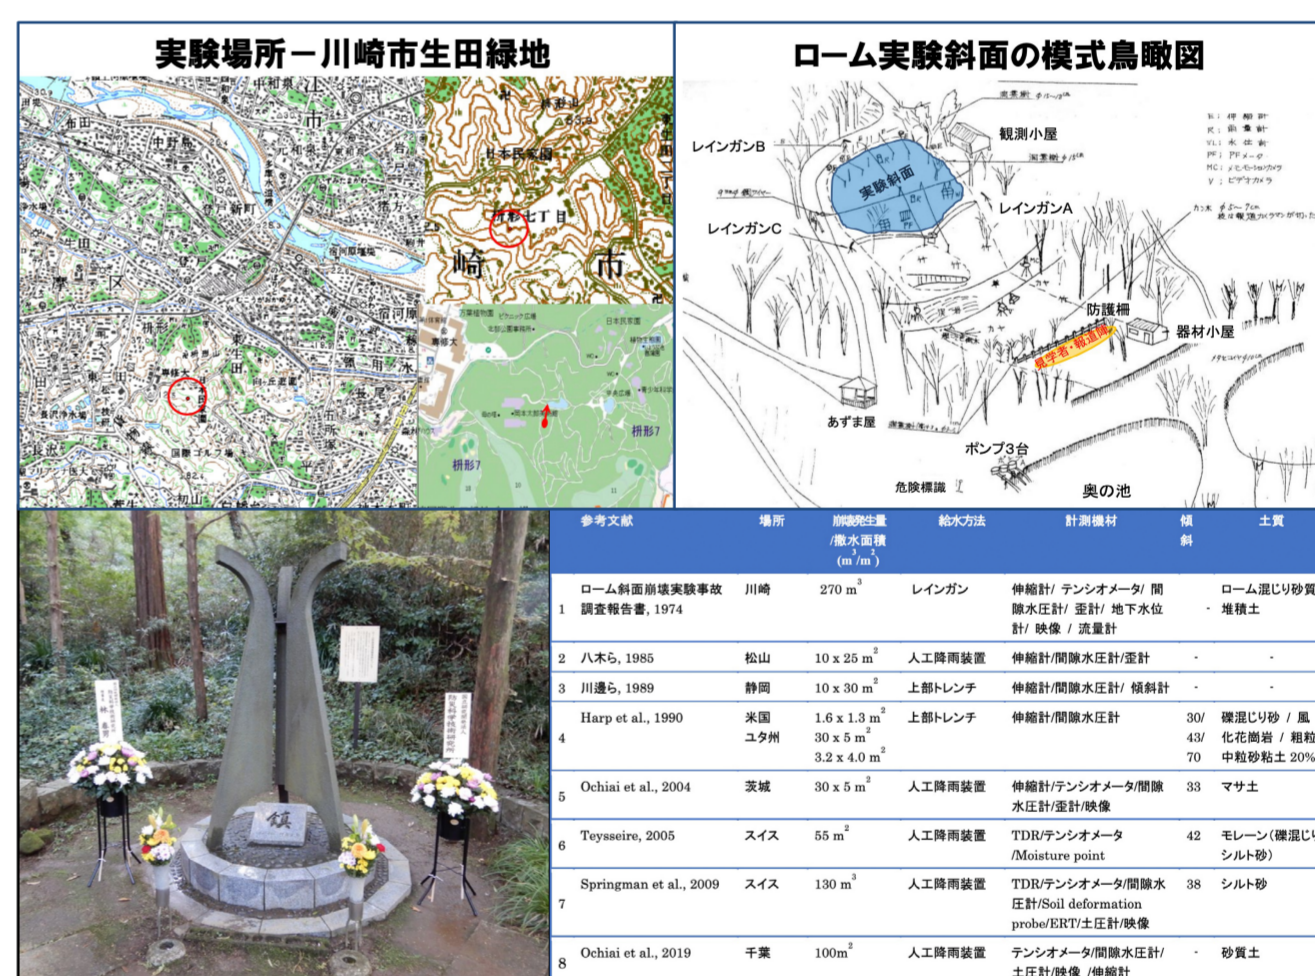
11月9日から開始した実験は、当初非公開予定であったが、報道関係からの問い合わせもあり、10日にプレス発表を行った。降雨による崖くずれ現象を解明するため、ローム層から構成される斜面にレインガンを用いて散水し、様々な計測機器を用いて斜面の挙動を計測した。崩壊は斜面下部が膨らんで始まり、第1波は泥水状で防護柵に到達、第2波以降は数ブロックに分かれて流下、多くの見学者を襲った。この崩壊土砂運動の予見可能性と実験に対する注意義務が後の刑事裁判の論点となった^{*1}。

左上：実験場所 右上：実験斜面の模式鳥瞰図^{*1} 左下：生田緑地公園内に建立された慰霊碑（防災科研総務部提供：2021年11月11日撮影） 右下：人工降雨による自然斜面崩壊実験事例^{*2}

また、教訓とすべき事故発生の主たる要因を以下の順で指摘する：準備期間の不足（実質2年間）；実験地が公園地内で伐採困難であり、実験斜面全体を見通せるのは防護柵付近のみ；公園遊歩道工事捨土の存在に対する認識不足；急遽公開実験となったことによる心理的側面；参加メンバー間の情報交換不足；レインガンによる不均質な散水。
