プレス発表資料

平成20年10月15日
独立行政法人 防災科学技術研究所

E-ディフェンスを用いた橋梁耐震実験 兵庫県南部地震によるRC橋脚被害の再現実験結果について

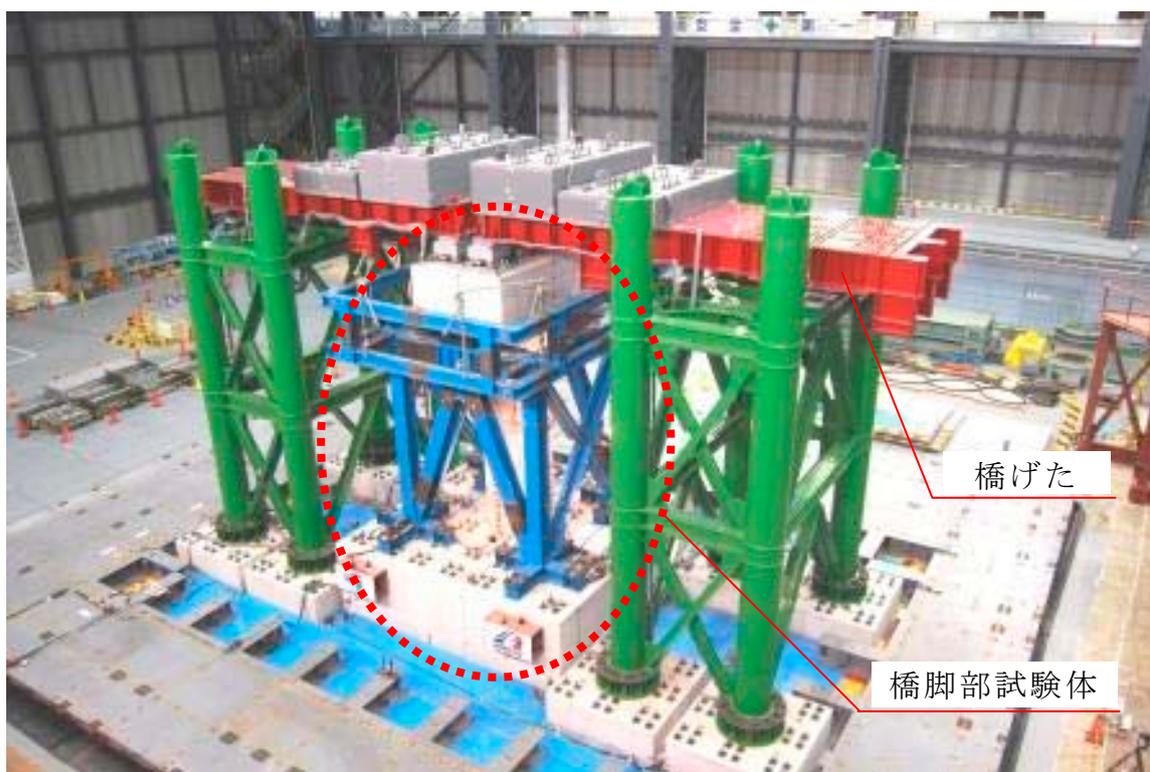
写真 1 試験体全景
橋脚部試験体(赤枠内)、橋げた(上部の赤色部分)
※赤枠内青色架台は安全装置

RC橋脚試験体は、柱部が円形断面で直径1.8m、柱高さ7.5m、基礎部（底部）は縦7m×横7m×高さ1.8m、全体重量は約300tです。（写真1参照）

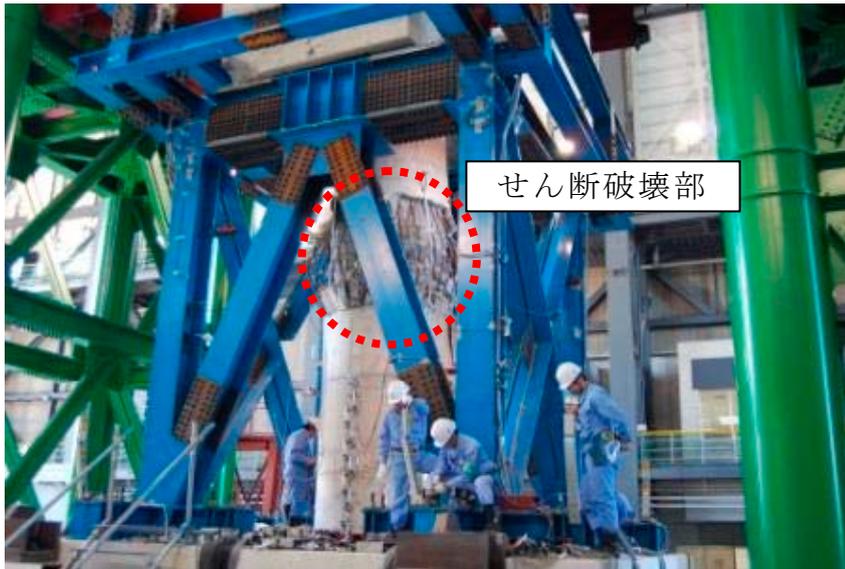
写真 2 : 破壊した鉄筋コンクリート橋脚全景

この橋げた等からの慣性力により、橋脚柱部の段落し部においてせん断破壊(写真

2) が起こり、兵庫県南部地震で見られた RC 橋脚のせん断破壊現象(写真 3)を再現する結果となりました。この破壊の詳細を写真 4 に示しますが、繰り返しの慣性力により一瞬にして表面コンクリートの崩落、主鉄筋の外側への大きな変形(座屈)、及び帯鉄筋(円周鉄筋)が外側に外れる現象が発生しました。

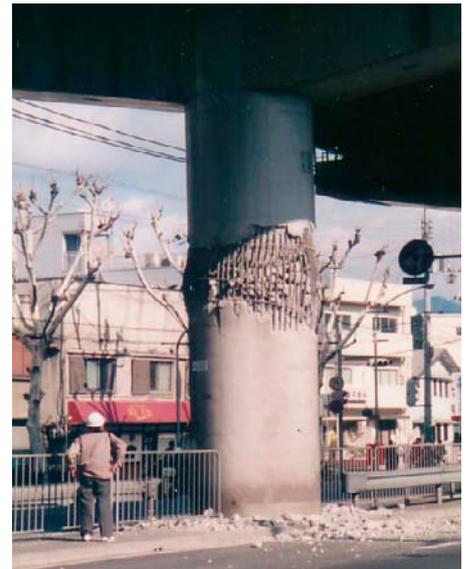
写真 3 兵庫県南部地震による RC 橋脚のせん断破壊 (参考写真)

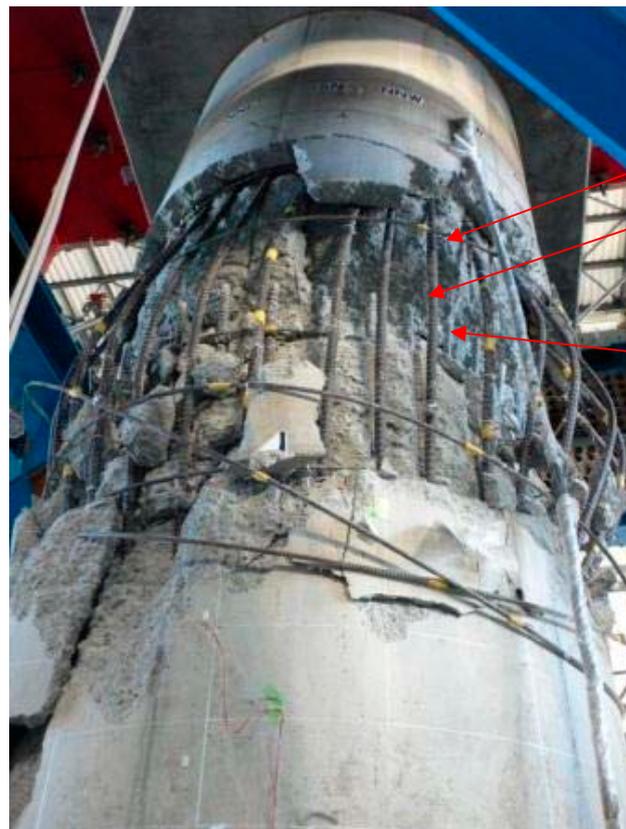
帯鉄筋

主鉄筋

上段落し部
中側の鉄筋上端

写真 4 : 上段落し部でせん断破壊した鉄筋コンクリート橋脚 破壊部
