# 大規模空間に設置された耐震吊り天井の 耐震余裕度検証実験結果速報

# 大規模空間に設置された吊り天井の脱落被害再現実験結果速報

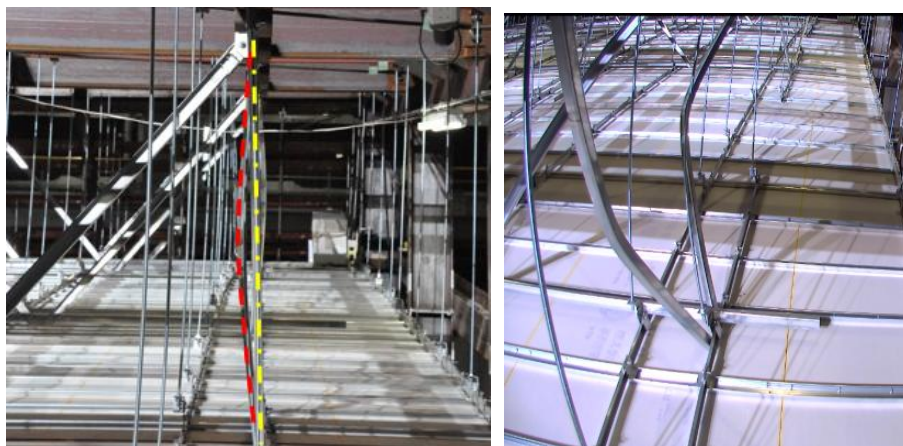
さらに入力レベルを大きくしていき、K-NET 仙台波 80%および 100% (いずれも震度 6 強相当)の実験では、天井面が大きく振動し、一般に流通する JIS 規格材を使用した 1.1G 耐震天井では、天井面の揺れを抑えるための斜め部材 (ブレース) が、地震によって天井面に生じる力の大きさに耐えられなくなり曲がり始めました。しかし、未対策天井のように天井面が大きいたわむなどの危険な状態に至ることはありませんでした(図 1)。また、より高強度な部材を用いた 2.2G 耐震天井では、目視で確認できる被害はありませんでした(図 2)。

図1 折れ曲がったブレース(1.1G 耐震天井)  
(左:K-NET 仙台波 80%[震度 6 強]後、右:K-NET 仙台波 100%[震度 6 強]後)

加振ケース	損傷状況		
	未対策天井 (参考比較)	1.1G 耐震天井	2.2G 耐震天井
K-NET 仙台波 25% [震度 5 強]	骨組みを接合する金物の滑り等の軽微な損傷	損傷なし	損傷なし
K-NET 仙台波 50% [震度 6 弱]	(1 回目) 骨組みを接合する金物が外れ、天井が大きいたわむ。天井面は脱落寸前	損傷なし	損傷なし
	(2 回目) たわんだ天井面が大きく振動し、脱落		
K-NET 仙台波 80% [震度 6 強]		一部の揺れ止めが折れ曲がる	損傷なし
K-NET 仙台波 100% [震度 6 強]		揺れ止めがさらに大きく折れ曲がり、元に戻らなくなる	揺れ止めを取り付ける金具のずれ
JMA 神戸波 100% [震度 6 強]		柱と激しく衝突し、天井ボードが落下	揺れ止めを取り付ける金具が一部破断
JMA 神戸波 150% [震度 7]		さらに激しく衝突し天井ボードが多数落下	揺れ止めが折れ曲がり取り付けられている金具が破断 骨組みも大きく変形 天井ボードも多数落下

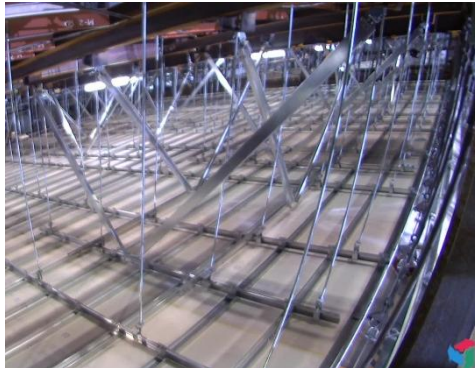
図2 損傷のない2.2G耐震天井(K-NET 仙台波 100%[震度6強]後)

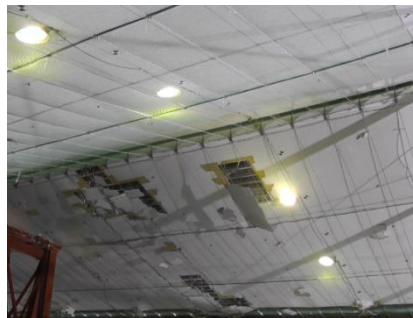
また、直下型地震の揺れに対する耐震天井の耐震性能を検証するために、兵庫県南部地震の際に神戸海洋気象台（兵庫県神戸市）での観測記録（JMA神戸波、震度6強）による実験を続けて実施しました。1.1G耐震天井では、ブレースの変形がすでに起こっていたため、ブレースの天井面の揺れを抑える機能が低下しており、天井面が大きく揺さぶられ、周囲の柱などに天井面が衝突し、天井ボードなどが衝撃により脱落しました（図3）。2.2G耐震天井では、ブレースの取り付け部が痛んでおり、数点はずれたことが確認されました。

図3 JMA神戸波 100%（震度6強）加振後の被害状況

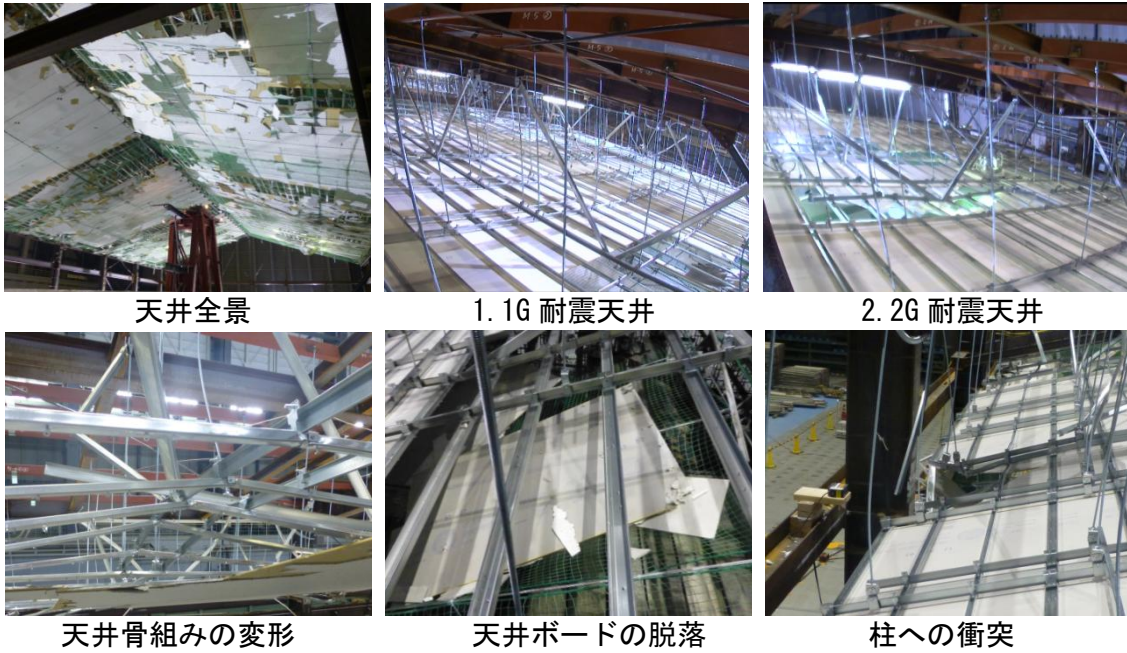
さらに、2.2G耐震天井がどう壊れ、脱落していくかを確認するため、兵庫県南部地震の記録を1.5倍にまで増幅させた揺れ（震度7相当）で検証を続けました。この結果、2.2G耐震天井も大きく揺さぶられ、天井面を構成する骨組みが変形し、天井ボードが大きく脱落しました（図4）。

図 4 神戸波 150%[震度 7]加振後状況

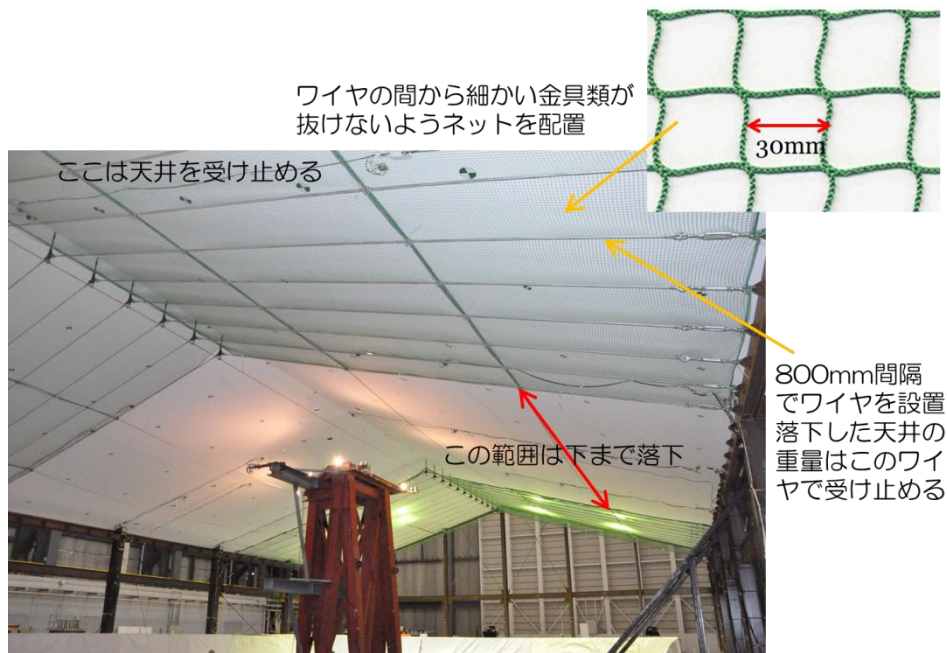
本実験では、すでに建物へ設置されている地震に対する対策のない特定天井（高さ 6m 以上、平面積 200m<sup>2</sup> 以上）に対し、耐震補強以外の地震対策の選択肢として適用してもよいと建築基準法施行令に定められている天井の脱落を防止する措置を想定し、ワイヤとネットで脱落した天井を受け止めることが出来るフェイルセーフ機能を設置しています（図 1）。フェイルセーフ機能は、脱落した天井を確実に受け止めることが期待されますが、これが機能するかについての研究はまだ不十分であり、今回の実験でその有効性を検証しました。今回の実験では、脱落した天井全体の重量は 800mm 間隔で設置したワイヤで受け止め、破損した細かい金物類は 30mm 間隔の比較的細かいネットで受け止める構造としています。

図 1 フェイルセーフ機能

また、本実験で導入したフェイルセーフ機能は、脱落した天井面および破損した金物を下にま

で落下させることなくきちんと受け止めました（図 4）。このフェイルセーフ機能により、少なくとも人的被害は抑えられたと考えられ、未対策天井の脱落対策に対する応急措置としては十分な性能があることが確認できました。

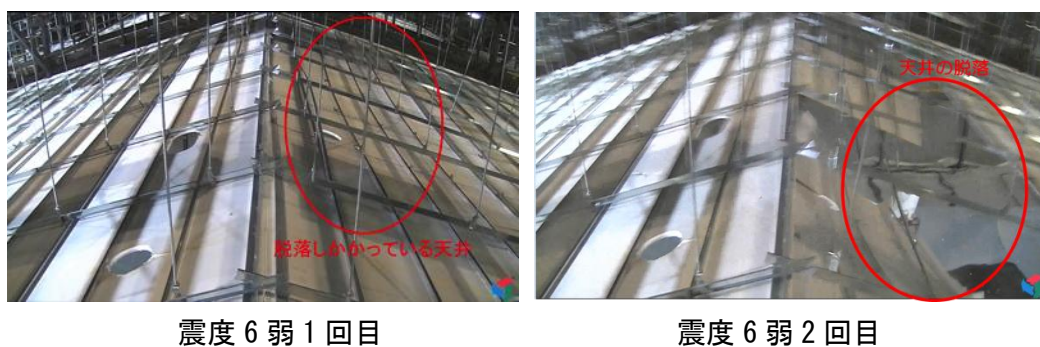
続いて余震を想定した震度 6 弱の 2 回目の揺れ（50%加振）が加わることにより、大きいたわんだ天井が揺れによって大きく振動し、耐えられなくなった天井面が脱落しました。中央の天井が脱落し始めたことにより、全体の 1/5 程度にあたる天井面が、軽量鉄骨下地に引っ張られるように次々と脱落し、大きな被害を及ぼしました。（図 2、図 3）

図 2 実験中の天井裏の様子

この振動実験により、これまで明確に把握されていなかった天井部材を接合する金物が外れ、脱落していく大規模吊り天井の天井裏の動きと天井脱落の様子を世界で初めてカメラに収めることが出来ました。この映像は、天井がなぜ、どのようにして脱落していくか、そのメカニズム解明のための重要なデータとなります。

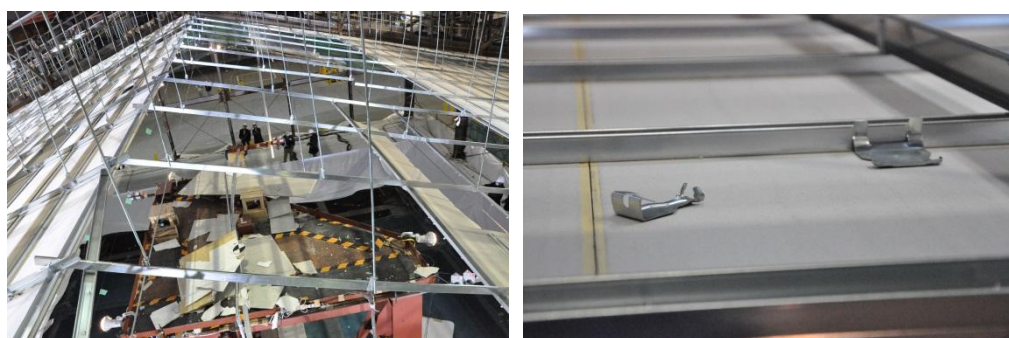
図 3 実験後の状況（左：天井裏より、右：外れた金具）

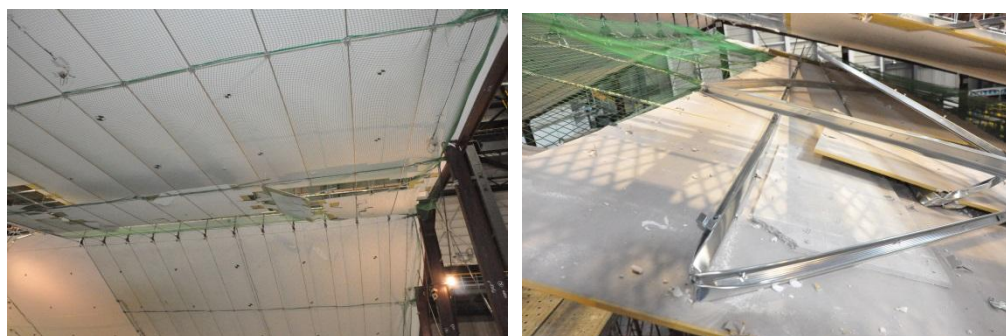
図 4 有効に機能したフェイルセーフ機能

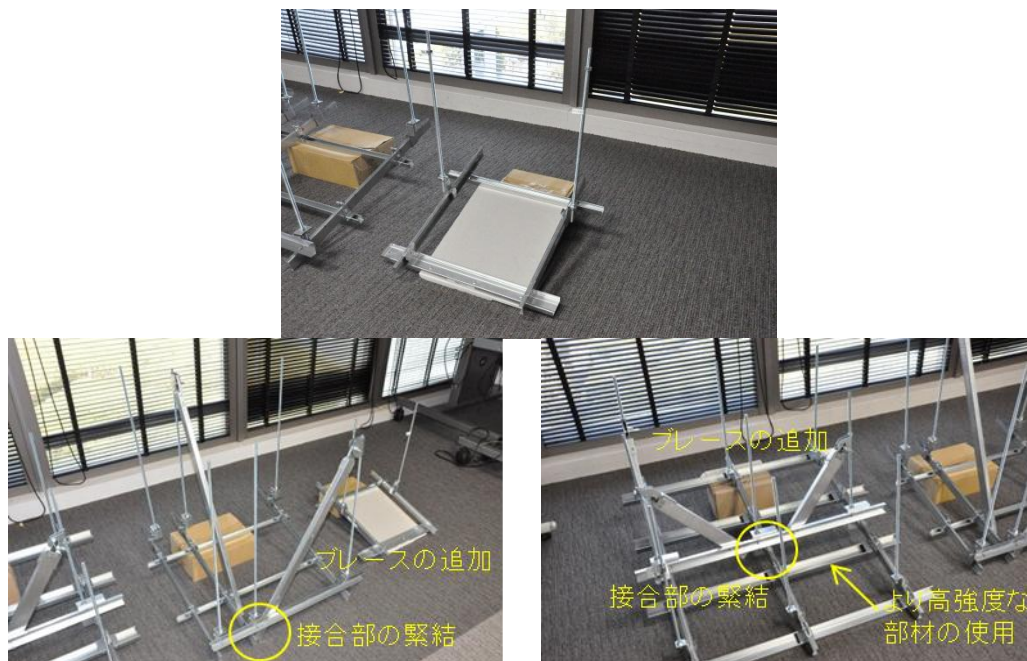
この基準に基づいて、2月に実施を予定している実験の天井では、各部材を接合する金物をより強固なものに入れ替えるとともに、揺れを抑える斜め部材（ブレース）を多数配置して天井全体の強度を大きく向上させ、地震による脱落被害に対する対策を施したものです（図5）。また、天井周囲には壁や柱との間に隙間（クリアランス）を設け、揺れにより天井が周囲の壁等に衝突することがないように設計されています。吊り天井に対する耐震対策として有効であると考えられているこれらのブレースやクリアランスが、天井の応答にどう影響を及ぼすのかを評価します。さらに、耐震天井が設計で想定している以上の揺れを受けた場合に、どこまでの揺れに耐え、どう壊れるかを明らかにし、耐震天井の耐震余裕度の検証を行う予定です。2月27日、28日の実験については別途お問い合わせください。

図5 天井試験体の模型（上：未対策天井、左：JIS規格材を中心とした主たる部材とした耐震天井（1.1G耐震天井）、右：JIS規格材より高強度の部材で構成した耐震天井（2.2G耐震天井））
