5 災害調査 新潟県上越地方雪崩調査 (2010. 2. 4)

研究代表者	雪氷防災：上石 勲	実施期間	平成 21 年度
研究参加者	雪氷防災：上石勲、平島寛行、本吉弘岐 新潟県糸魚川地域整備部、新潟県土木部道路管理課

2010 年 1 月 26 日に新潟県糸魚川市西飛山、2 月 3 日には糸魚川市谷根で雪崩が発生し、道路を埋雪し一時通行止めとなった。本調査の目的は、現地の積雪や雪崩発生状況を把握し、雪崩予測の検証資料として今後の雪崩災害防止対策に資することである。

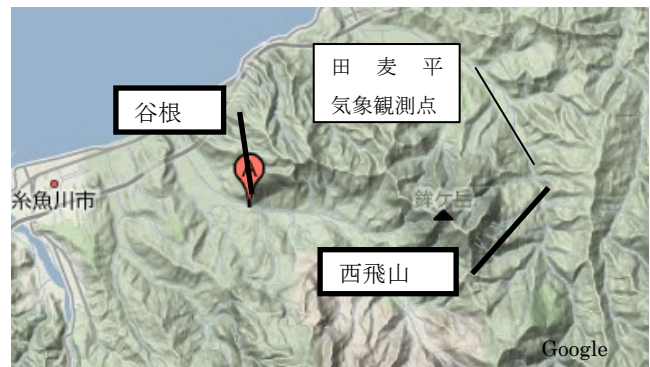
図 1 雪崩発生箇所(西飛山・谷根)と気象観測点(田麦平)

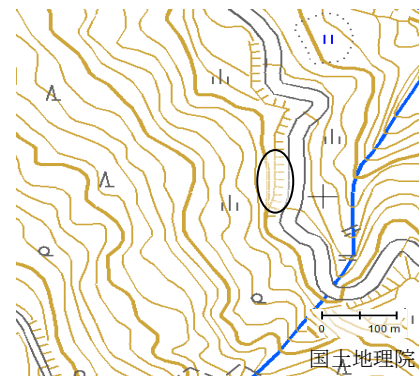
- ・発生日 2010 年 1 月 26 日午後 2 時ごろ
- ・雪崩の種類 面発生湿雪表層雪崩
- ・発生区 標高約 400m 付近、幅 50m、雪崩の厚さ 1.2m、積雪深約 2m、勾配約 35-40 度、
- ・県道西飛山能生線の近接の斜面で発生、道路を一部埋雪
- ・1 月 27 日斜面上の不安定積雪処理し安全確保後通行規制解除

図 2 糸魚川市西飛山の雪崩発生箇所

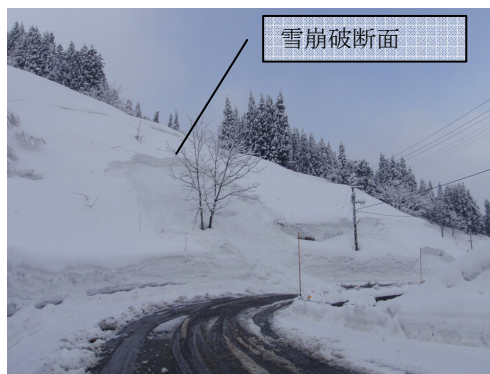
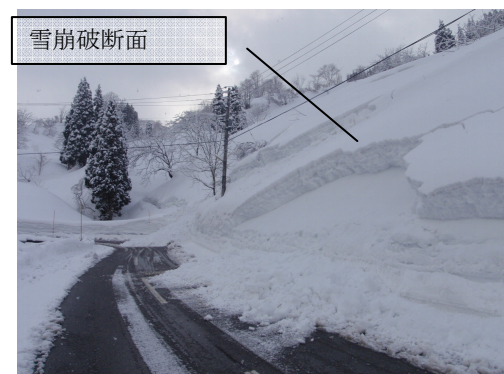
図 3 糸魚川市西飛山での雪崩発生状況(新潟県糸魚川地域整備部撮影)

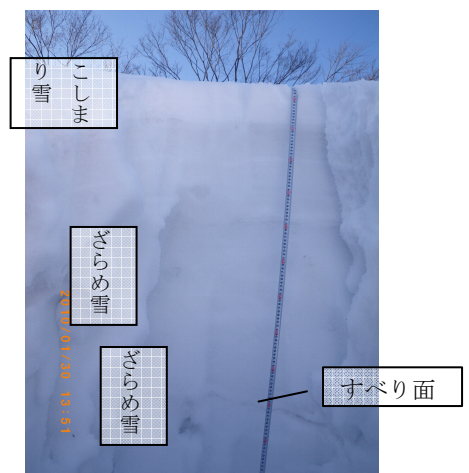
現地調査より積雪深 215cm で 120cm の位置にざらめ雪とざらめ雪の層境界があり、下のざらめ雪の最上部に 2cm の弱層が見られた(図 4)。測定して求めた積雪安定度 (すべり層の剪断抵抗力) / (すべり層の上乗荷重の斜面分力) は 1 以下と不安定であった。この層がすべり面となった可能性が高い。この層は図 8 に示す田麦平気象観測点(位置は図 1)の記録から 1 月 11 日～1 月 13 日の無降雪時に形成されたものと考えられる。

図 4 糸魚川市西飛山での積雪状況

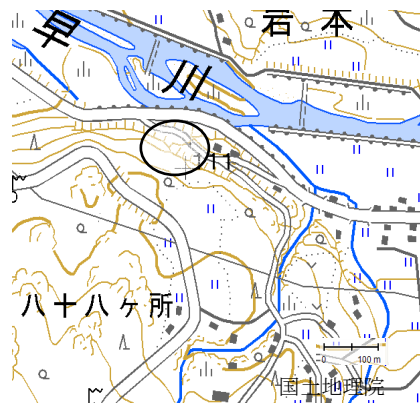
- ・発生日 2010年2月3日午後3時ごろ
- ・雪崩の種類 面発生表層雪崩
- ・発生区 標高約130m付近、幅50m、雪崩の厚さ約1m、積雪深約2m、勾配約35-40度、
- ・県道下出越線の近接の斜面で発生、道路を一部埋雪
- ・2月4日斜面上の不安定な積雪を処理し安全確保の上通行解除

図4 糸魚川市谷根の雪崩発生箇所

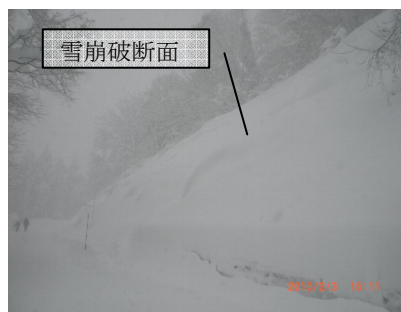
図5 糸魚川市谷根での雪崩発生状況
(新潟県糸魚川地域整備部提供)

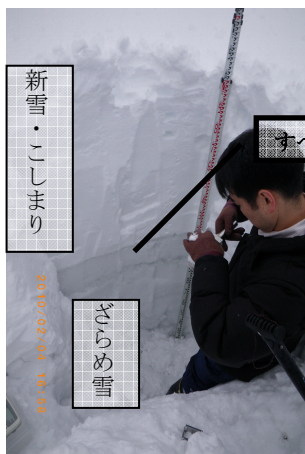
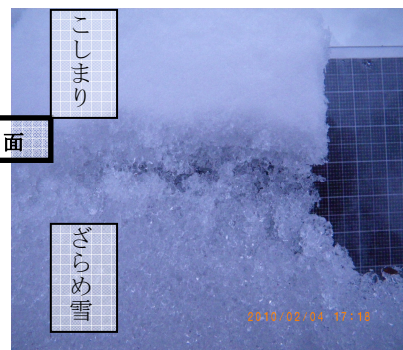
雪崩発生箇所近隣の平地で積雪調査を実施した。積雪深208cmで新雪、こしまり雪(密度80~150kg/m³)が表面から1mあり、その下はざらめ雪であった。ざらめ雪の再上部は結合が弱くすべり面となった可能性が高い。このすべり層付近では硬度弱く、積雪安定度も1以下で不安定であった。

西飛山と同様、今回のすべり層とみられる弱層はざらめ雪最上部であり、その上に大量の降雪があつて発生したものと考えられる。

図6 糸魚川市谷根での積雪状況

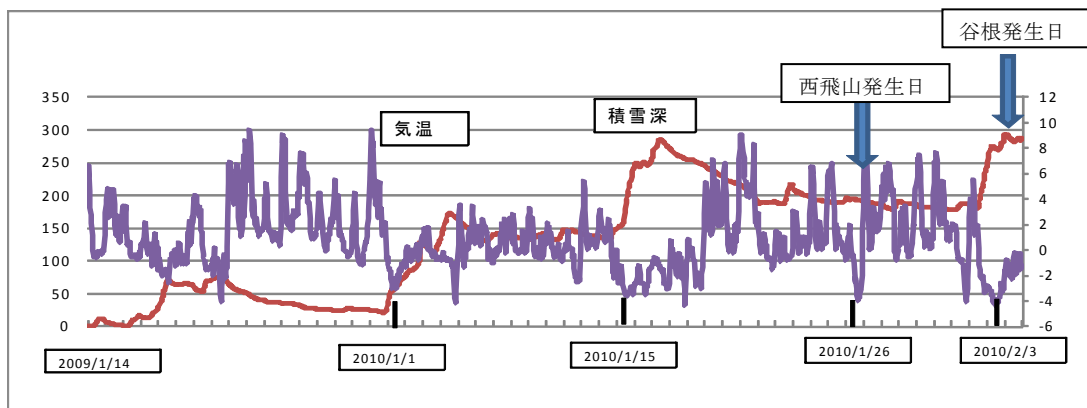
図7 糸魚川市田麦平(新潟県観測点)の積雪と気温変化

今回発生した雪崩は、ざらめ層上部をすべり面として発生したもので、降雪期と温暖な無降雪期が交互に来た気象条件が関わっている可能性がある。このような雪崩が温暖化の影響などで今後とも多くなることも予想される。
