5. 災害調査 新潟県十日町市小出地区雪崩調査 (2012.3.13)

| 研究代表者 | 雪氷防災：上石 勲、安達 聖 | 実施期間 | 平成 23 年度 |

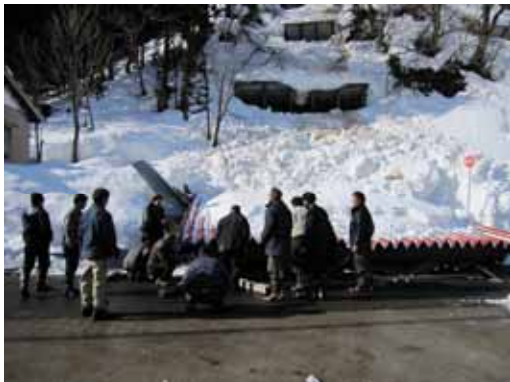
図2 雪崩発生直後の状況(小出地元山本勝久区長様から提供)

- ・雪崩発生日時：2012年3月11日8時32分(地元区長からの聞き取り)
- ・雪崩種類：面発生湿雪全層雪崩
- ・雪崩規模：長さ約30m、幅約10m
- ・被害状況：3月11日午前8時32分市道重地小出線脇の斜面から雪崩が発生し、地元住民所有の車庫ならびに消防器具置場(一体型構造物)が道路側に押しつぶされ、たまたま車庫前にいた車庫所有者の長男の男性(64歳)が下敷きになった。その時間帯に事故現場の道路を挟んだ小出集会所で会合を開いていた地元住民数人が雪崩発生に気づき、消防署に連絡するとともに救助に当たった。早期の救助ができたため、大事に至らずに済んだ(以上、地元区長山本勝久様からの聞き取り、十日町市土木部資料より)(図2, 3)

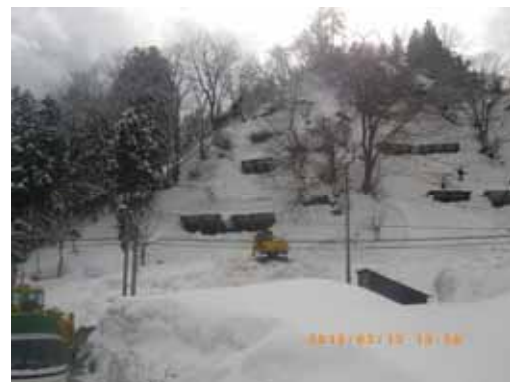
図3 雪崩発生状況(十日町市小出 2012年3月12日)

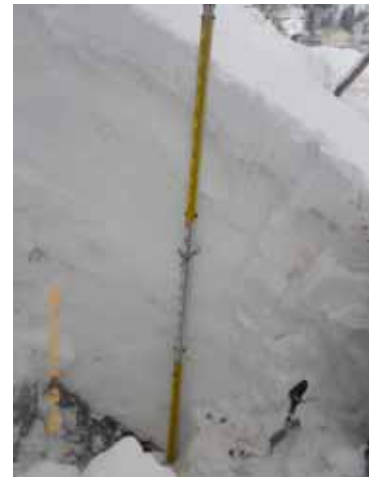
- ・積雪状況：積雪深 285cm(雪崩発生東側 10mの斜面下部で12日午後実施した積雪観測結果)
- ・地面から 256cm が密度約 400kg/m³ の濡れたざらめ雪で、その上部 30cm にしまり雪と新雪が観察された(図4)。
- ・雪崩発生の原因等：地元区長様からの聞き取りによれば、今回の雪崩発生箇所の東側斜面では雪崩予防柵が設置してあったが、3月の中旬に予防柵の上部から雪崩が発生していた。3月に入ってから暖気によって積雪のざらめ化が進行し、雪崩予防柵の設置箇所の上部でも積雪底面と地面との剪断剥離強度が低下し、雪崩発生に至ったものと推定される。
- ・応急対策：重機によって雪堤を設置し、市道に雪崩が到達するのを防御する対策を採用していた。

図4 積雪状況(十日町市小出)2012年3月12日
