5. 災害調査 (14) 栃木県日光市地震・雪氷複合災害調査 (2013. 2. 26-27)

研究代表者	雪氷防災：上石 勲	実施期間	平成 24 年度
研究参加者	雪氷防災：安達 聖

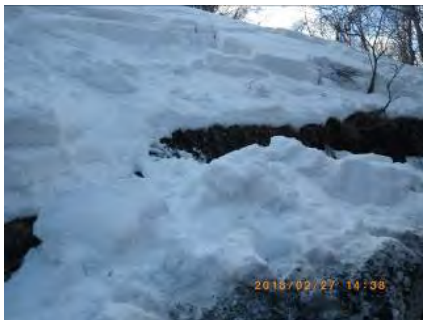
図2 破断面が不規な表層雪崩

2月25日の地震によって、日光奥鬼怒温泉へ通じる林道脇の斜面(標高1100~1300m)で雪崩が多発し、林道が一時通行止めとなった。発生した雪崩は表層雪崩が多く、通常の雪崩と異なり、破断面が不規則である(図2)。図3に示すように、一部では高木が密生しているところからも発生し道路を埋積していた。また、道路脇斜面積雪のブロック状崩壊(図4)や屋根雪の崩落(図5)、平坦部積雪へのクラックなどの現象も見られた(図6)。

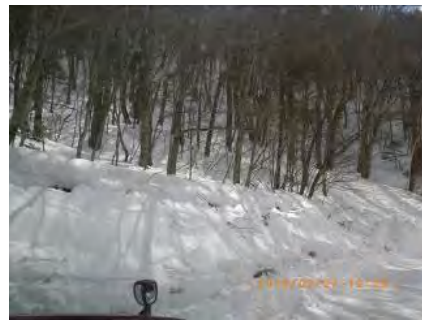
図3 樹木密生地からの雪崩発生

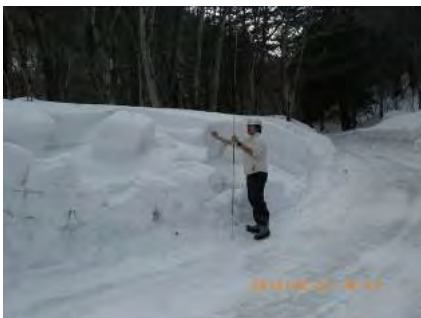
図4 ブロック状の表層崩壊

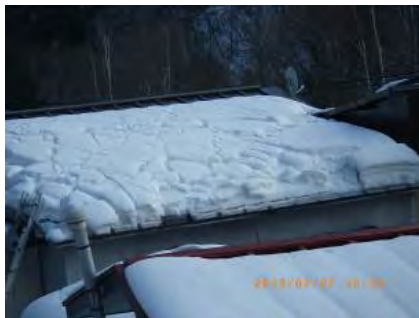
図5 屋根雪の崩落

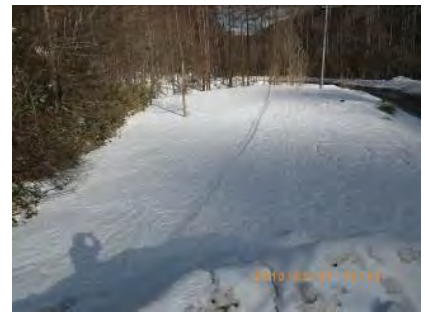
図6 平坦部積雪クラック
