5 災害調査 課題名 山形県西川町大字砂子関地内 国道 112 号雪崩調査 (2014. 2. 10)

研究代表者	雪氷防災：中村一樹	実施期間	平成 25 年度
研究参加者	雪氷防災：小杉健二

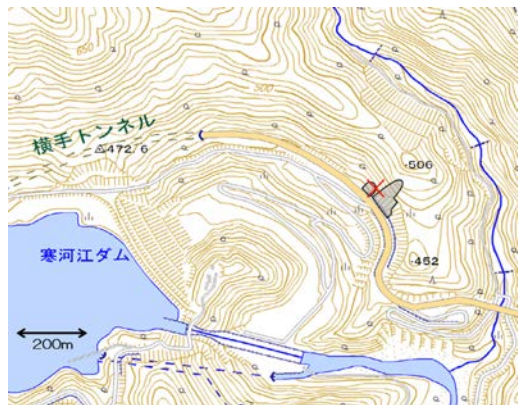
図 1 表層雪崩発生地点 (×：破断面調査地点)

2014 年 2 月 10 日 11 時 50 分～13 時 10 分に、西川町砂子関の現地において、雪崩発生状況調査、積雪断面調査 (N38°27'27. 2"、E140°02'45. 9"、標高 410m) を実施した (図 1 参照)。

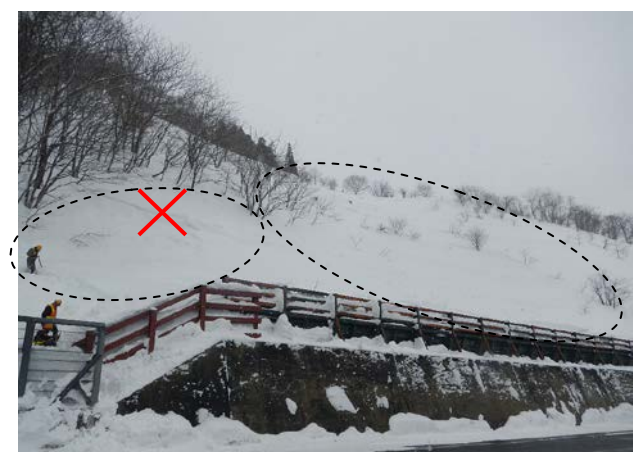
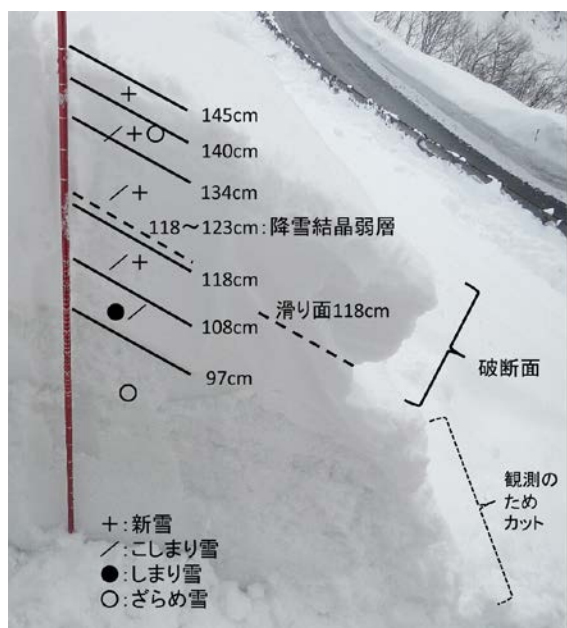
図 2 発生した 2 つの雪崩の位置 (×：破断面調査位置) (左上)、破断面調査結果 (右)、弱層となった 118～123cm の雲粒付着無し降雪結晶 (左下)

- ・雪崩種類：面発生乾雪表層雪崩
- ・雪崩規模：斜面に向かって右の雪崩は、水平距離約 100m、幅約 74m、斜面に向かって左の雪崩は、水平距離約 30m、幅約 33m (国土交通省現場調査資料図より読み取り)
- ・方位と斜度：南西向き約 35 度 (国土交通省防災カルテより)
- ・積雪断面観測結果

安全を考慮し、斜面に向かって左の比較的規模の小さな雪崩の破断面で、積雪断面観測を実施した。積雪深は 145cm で、地面から 118～123cm に雲粒無し降雪結晶の弱層があり、その層に比べやや硬い 108～118cm のこしまり雪・新雪の層上の 118cm 付近が不明瞭なすべり面となっていた。

2 月 8 日午後から 9 日にかけて、本州の南岸を発達した低気圧が通過して山形県内でも広い範囲で降雪となった。この低気圧の北側に位置する雲から 8 日の午後に雲粒無し結晶の降雪が降ったことで弱層を形成し、その後の降雪が上載積雪となることで積雪が不安定になり、9 日 8 時頃に表層雪崩が自然発生したと考えられる。
