災害調査 岩手県西和賀町雪崩調査 (2020.12.25)

研究代表	雪氷防災：荒川逸人	実施期間	令和2年度
研究参加者	雪氷防災：安達聖

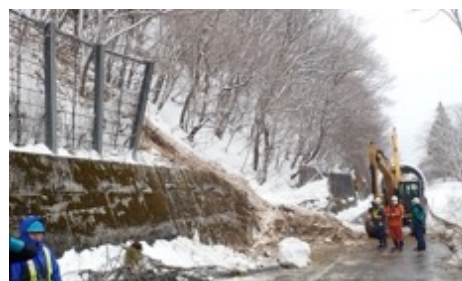
図2 デブリの状況

道路上におけるデブリは幅30m、高さ3m程度であった。雪崩斜面はほぼ等斉斜面だが、走路は沢地形だった。道路際には樹木があり、認識しにくかった。デブリは道路の法下約80mまでに達しており、土砂や樹木を含んでいた（図2）。UAV撮影により、雪面が剥がれ地表が露出されたとみられる場所があり、発生区であると推測した。
