## 6 災害調査 平成 18 年 1 月新潟県津南町豪雪調査

研究代表者	雪氷防災：山口悟	実施期間	平成 17 年度
研究参加者	特別研究員：岩本勉之 平島寛行

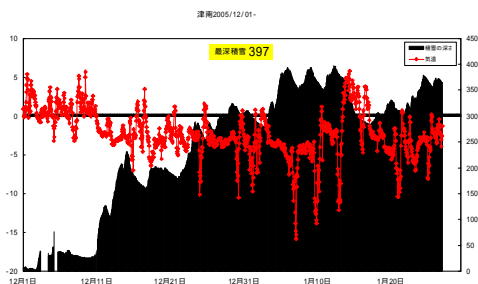
図 1 に津南アメダス(写真 1)における気温と積雪深を示す。12 月 11 日頃から低温傾向に転じ、その状況は 1 月 13 日まで続いた。積雪深は急激に増加し、1 月 12 日には過去最高の 397cm を記録している。その後は一時的に気温が上昇して積雪深は減少したものの、1 月 17 日からは再び気温が低下し、積雪深が増加している。今後の積雪状況が懸念される。

図 1 津南アメダスにおける気温と積雪深の時系列。2005 年 12 月 1 日から 1 月 27 日まで。

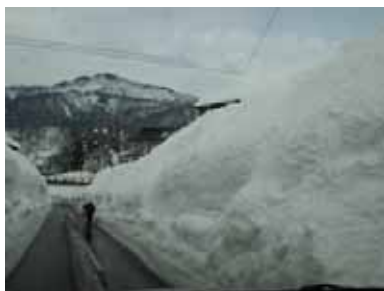
写真 2 は国道 112 号線から津南駅へと通じる市街地の県道の様子である。雪により道幅が実質 1 車線分に狭まっている。また歩道が雪に埋まって利用不能になっているため歩行者は車道を歩いており、危険な状況である。津南町郊外では積雪はさらに多く、バスの停留所は雪で埋まり、今後の積雪の推移によっては道路標識の視認も困難になる可能性がある(写真 3)。幹線国道では一部で排雪作業が行われていたものの、生活道路はほぼ手付かずの状態であった。そういった場所では雪が高く積まれており個人レベルでの除雪作業はほぼ不可能な状況であると考えられる。行政による対策が必要である。

写真 2 雪山によって狭くなった道路

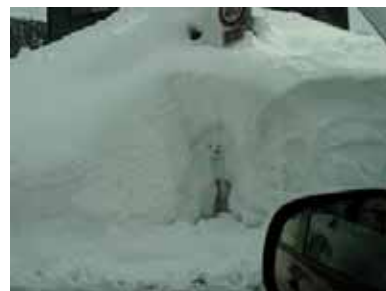
写真 3 雪に埋もれたバス停
