# 2022年12月18日から20日にかけての大雪に起因する 佐渡市大規模停電に関する倒木調査速報

国立研究開発法人 防災科学技術研究所  
雪氷防災研究センター

## 被害の概要

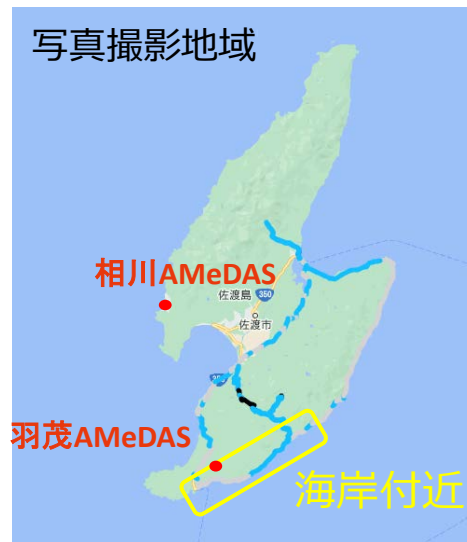
海岸付近は、竹林が多数存在しており、その多くが雪によって倒されている状況であった（写真1）。なお倒されている竹（マダケ）の多くは、破碎されていた（写真2）。その結果、竹が電線に倒れかかっている箇所も多く存在した（写真3）。なおこのような状況は、海岸沿いの広範囲で見られた。

写真1 民家の周辺の竹山の様子。雪によって多くの竹が倒されている。

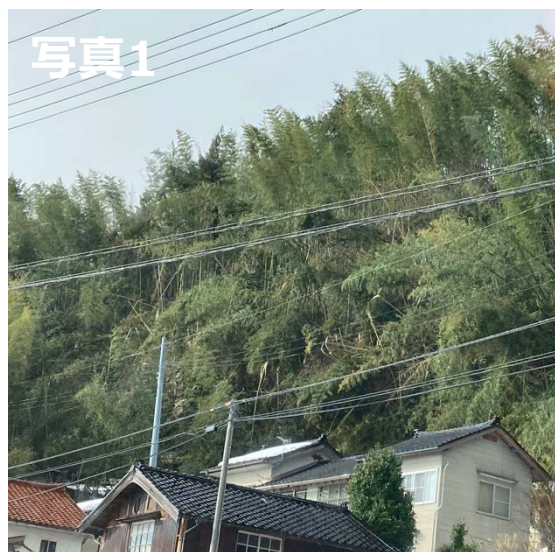
写真2 雪によって破碎された竹

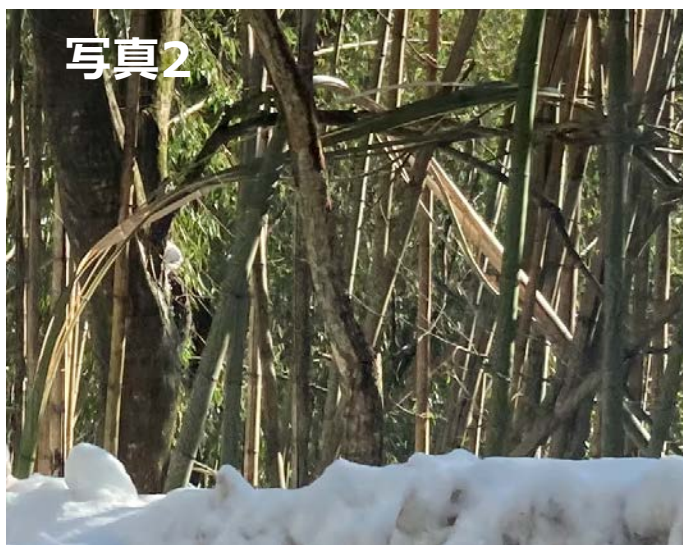
写真3 電線に倒れ掛かっている竹

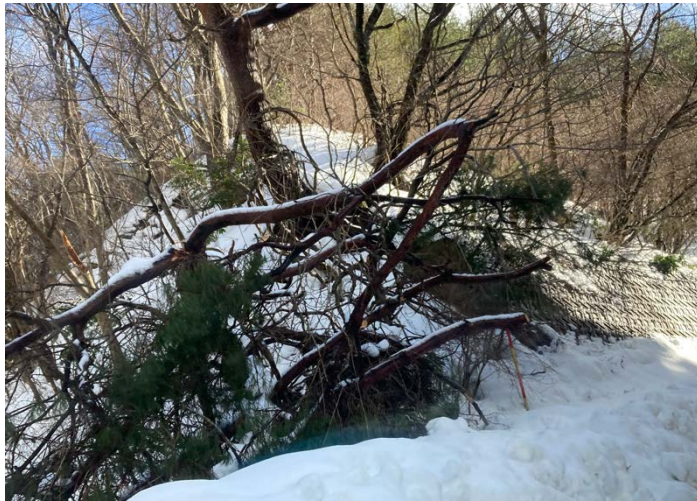
山間部では、竹に加えて赤松等の倒木も多数見られた（写真4）。また多くの場所で倒木が道を塞いでいた形跡が多数存在しており、道路を開通するために切断された倒木等が見られた（写真5）。なお竹が道路を塞いでいる状況は、海岸付近でも見られた（写真6）。それらのことから、停電の復旧過程においても、倒木等による道路の分断が妨げになっていた可能性がある。さらに倒木に伴う土砂崩れも見られた。

写真5 道路に倒れた赤松。切断されて邪魔にならないように処理されている

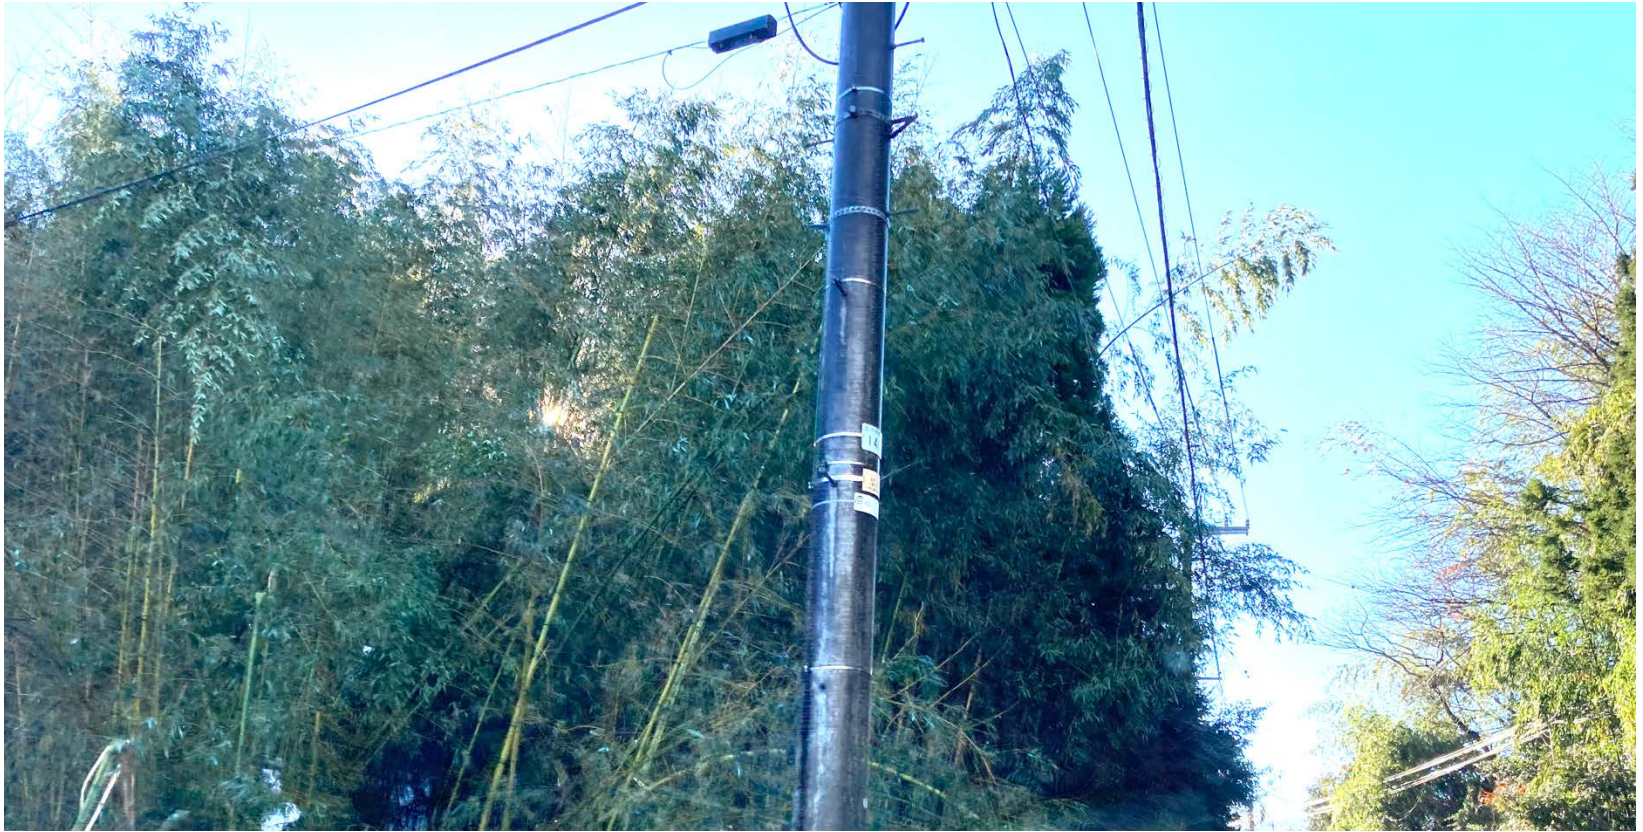
佐渡市内には、写真7のように電線のすぐ近くに竹林がある箇所が無数にあり、今後も今回のような大雪が発生した場合、同様の停電が起こる可能性が残っていると思われる。

**写真7 電線の近くまで生えている竹林**

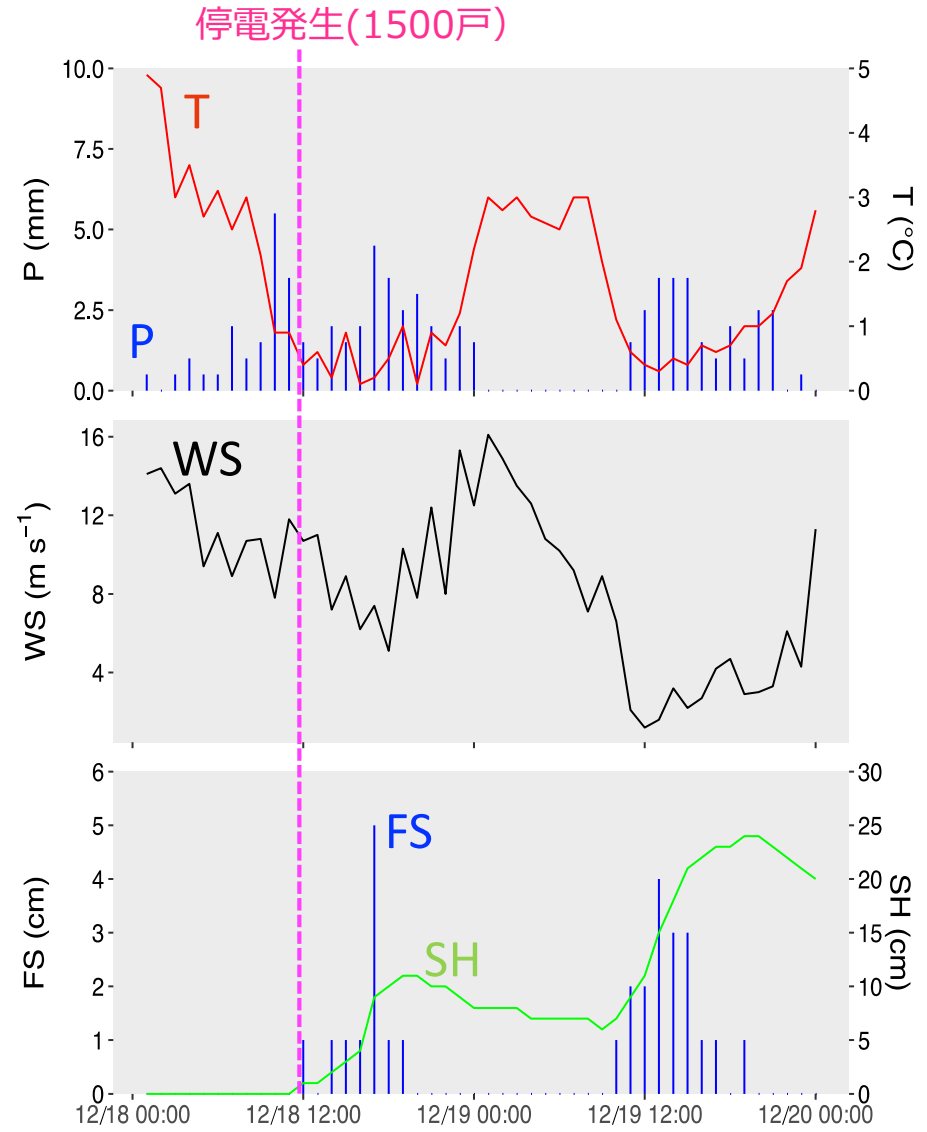
右図は、佐渡市にある相川AMeDAS（標高6m）における気象条件（降水量、気温、風速、降雪量、積雪深）を示している。赤い点線は、佐渡において最初の停電が発生した時間を示している\*。12月18日の最初の停電（12月18日11時46分）の時には相川アメダスでは降雪深は1cmであった。一方で、気温と降水の推移を見ると、標高の高い場所では、その数時間前から降雪があったと推定される。そのことから、今回の停電は低温、強風下で、降水が続いていた状況で発生したと推定できる。

相川AMeDASの気象データ（P8：相川AMeDASにおける2022年12月18日の1時間毎観測結果参照）によると12月18日の停電発生（12月18日11時46分）の9時間前から断続的にみぞれと雨が続けていた。特に降水量が増加した停電直前の3時間では、みぞれの累積降水量は10.5mm、風向は北西から北であり、その間の風速は平均10m/s以上であった。強風下で多量のみぞれが一定風向から吹き続いたため、降水量の数倍のみぞれが樹木や竹に付着した可能性が高い。

2地点のAMeDASデータにより、風速の違いはあるが、一定風向で数時間みぞれが降り、一部の樹木や竹に水分を含んだ多量の雪が付着し、着冠雪重量の不均衡による倒木・倒竹で電線破断を引き起こし停電になったと推測される。
