5. 災害調査 (10)新潟県長岡市山古志、越路地区雪崩現地調査 (2013. 1. 23)

研究代表者	雪氷防災：上石 勲	実施期間	平成 24 年度
研究参加者	雪氷防災：安達 聖 北海道大学：小西和弘

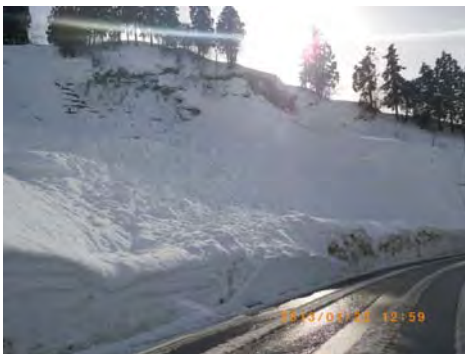
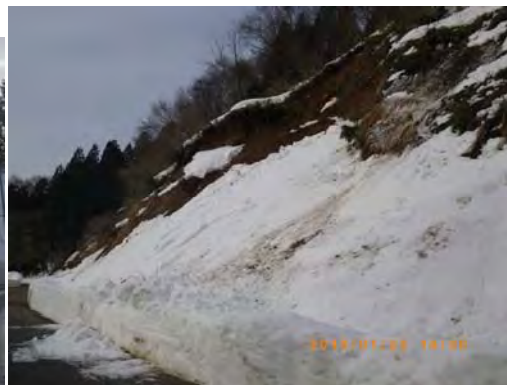
図2 雪崩発生状況 (左：長岡市山古志地区 右：越路地区)

- ・雪崩発生日時：2013年1月23日
- ・雪崩種類：面発生湿雪全層雪崩
- ・雪崩規模：長さ約50m、幅約10m
- ・発生面での傾斜：約45度
- ・雪崩発生状況
県道脇の斜面から湿雪全層雪崩が発生し道路を幅10mにわたって埋めた(図2)。

- ・雪崩発生日時：2013年1月23日
- ・雪崩種類：面発生湿雪全層雪崩
- ・雪崩規模：長さ約30m、幅約5m
- ・発生面での傾斜：約45度
- ・雪崩発生状況
県道脇の斜面から湿雪全層雪崩が発生し道路を幅5mにわたって埋めた。その後、除雪により路面が確保された。
- ・積雪状況
近隣斜面での観測を実施した。積雪深は130cmで全層ぬれざらめ雪、積雪密度は350-400kg/m³で積雪底面部は450kg/m³と大きな値となっており、融雪水が積雪底面から流出し、地面との摩擦が小さくなって全層雪崩が発生したものと推定された。
