湯沢発電所の屋根崩落現場付近の積雪重量調査

実施日： 2015年1月11日

(独)防災科学技術研究所 雪氷防災研究センター

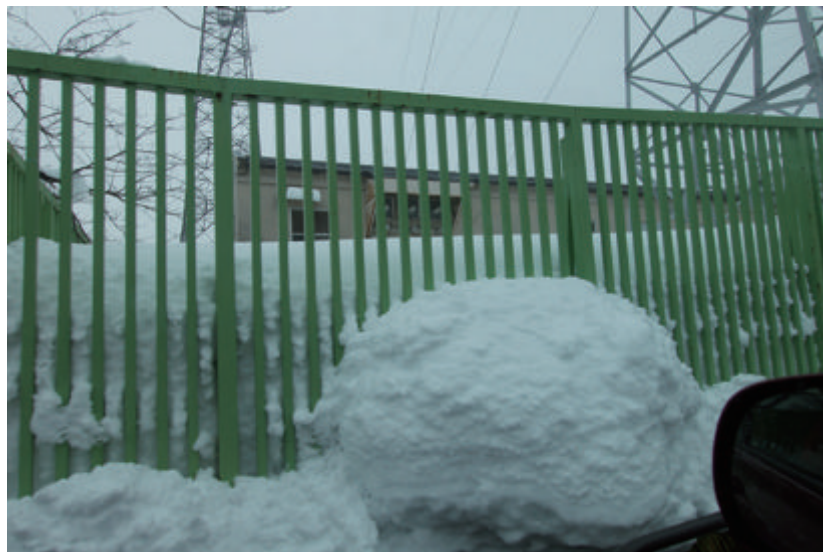
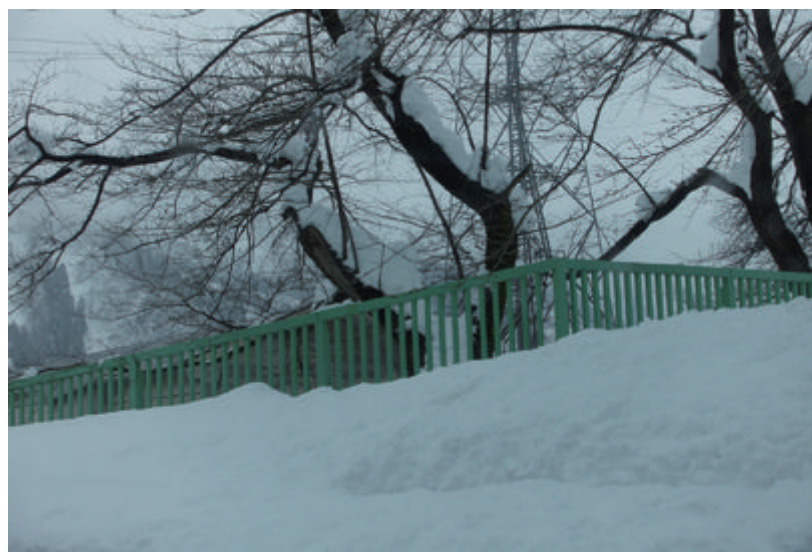
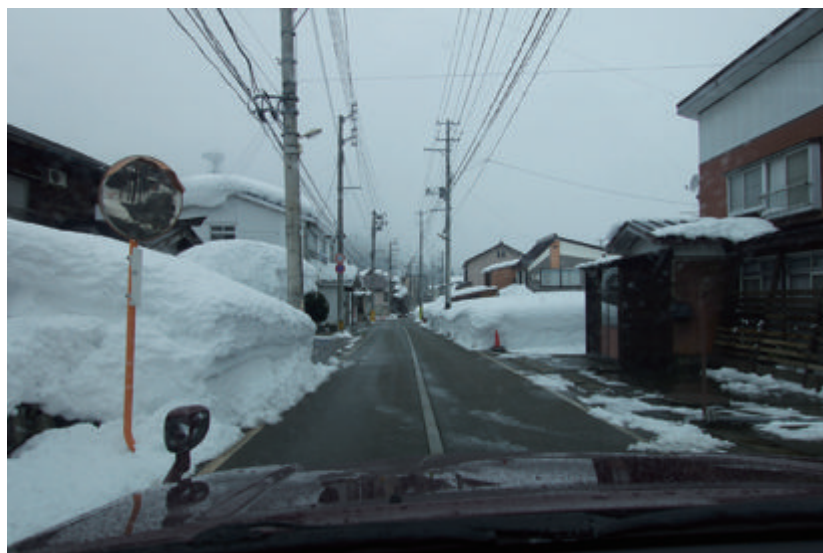
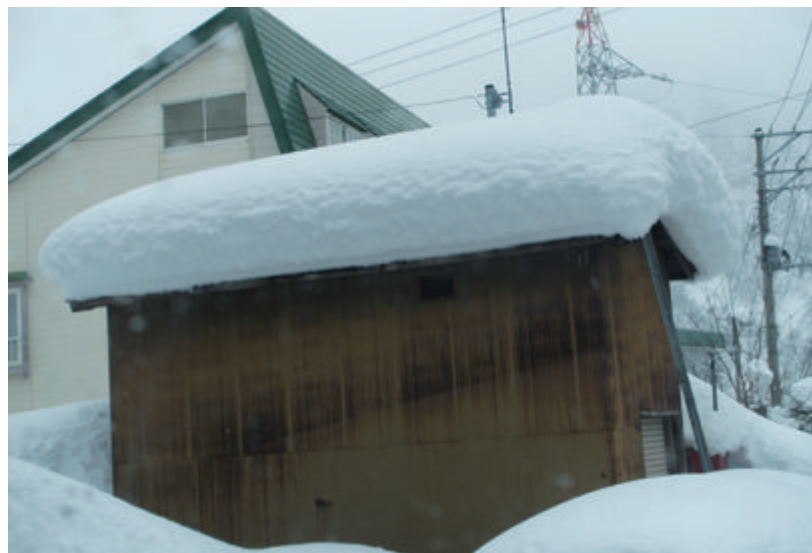
湯沢発電所付近の様子

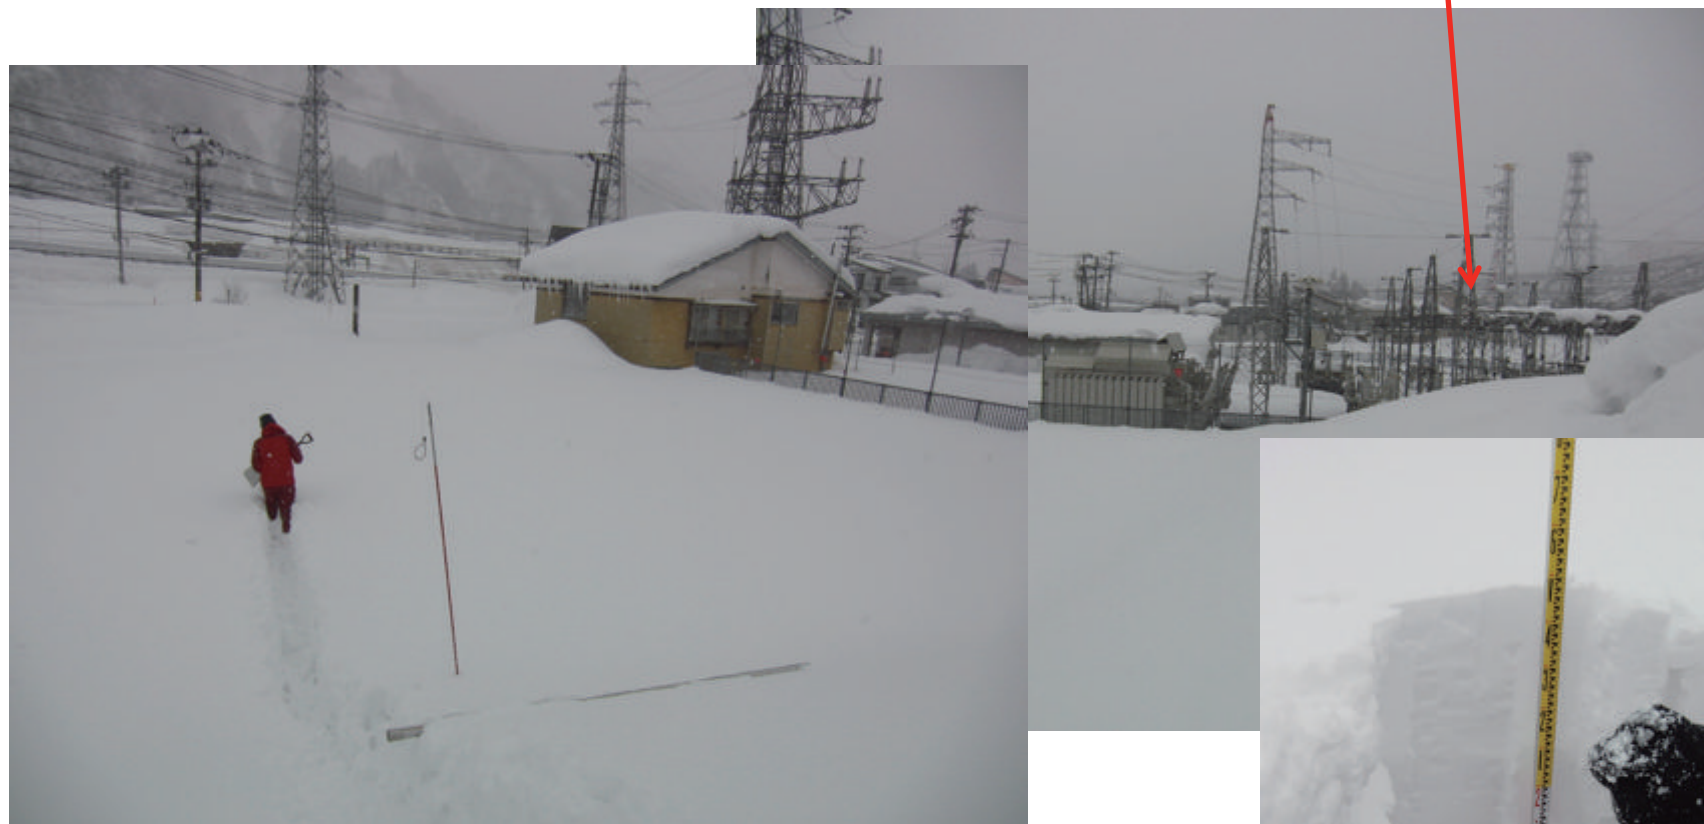
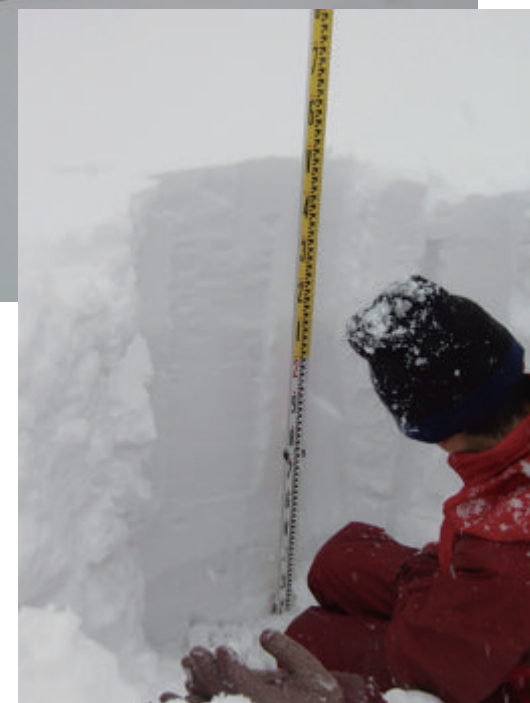
積雪重量測定場所

湯沢発電所から200mほど北側の平地

変電所(湯沢発電所はその奥)

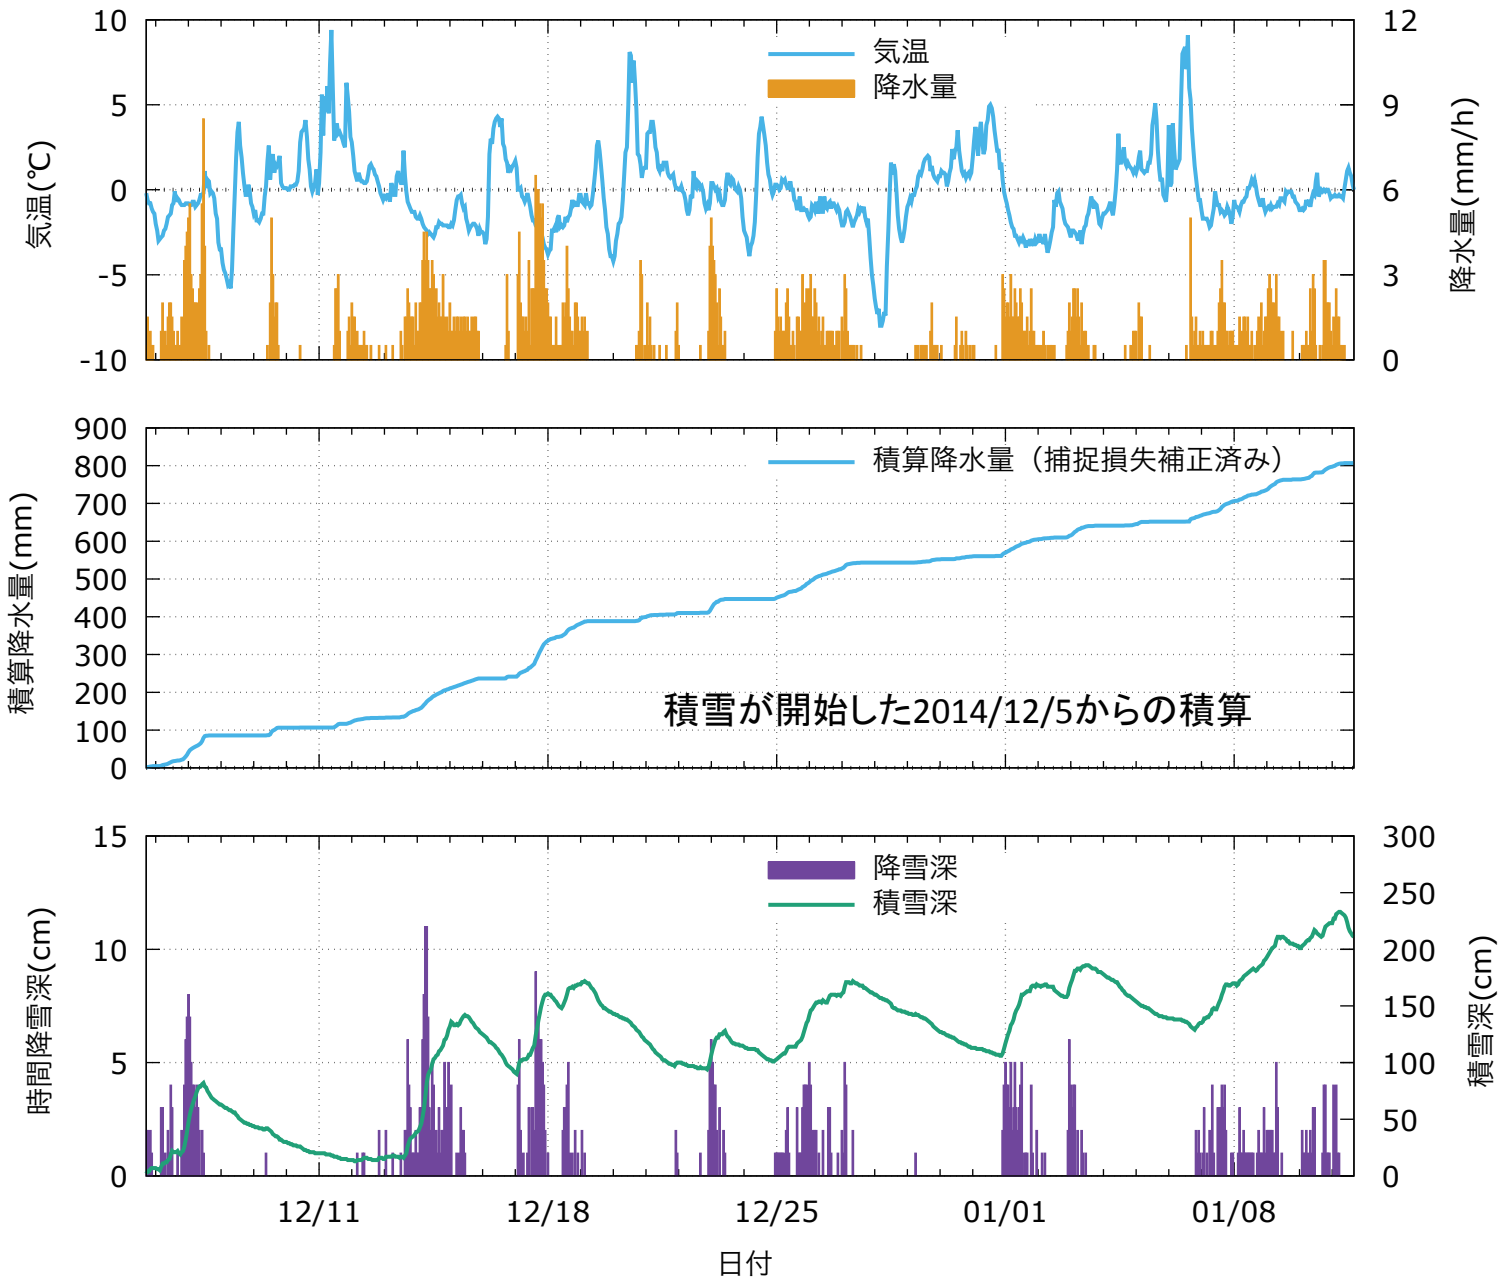
参考資料： 気象庁アメダス湯沢観測所の気象データ
