## 5. 災害調査 国道 112 号道行沢雪崩災害調査 (2015. 2. 12-15)

研究代表者	雪氷：阿部 修	実施期間	平成 26 年度
研究参加者	雪氷：中村一樹・小杉健二

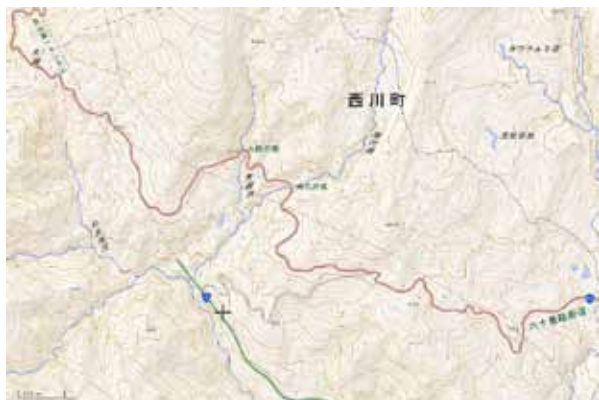
図 1 雪崩観測地点 (+印)

翌 12 日に道行沢の斜面で発生した面発生乾雪表層雪崩の破断面で積雪断面観測を行った（図 1）。雪崩の幅は約 50m、斜面長は約 50m であった。また 15 日には開通に向けた沿線の雪崩安全点検を行った。

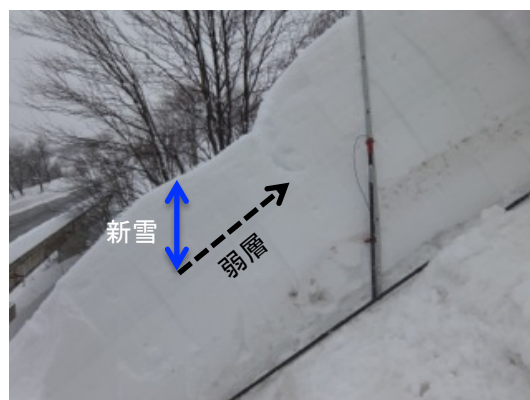
図 2 雪崩の破断面

雪崩は標高約 730m、傾斜角 40°、方位 西南西の樹木のない斜面で発生した。弱層は小さな低気圧の通過前にもたらされた雲粒のない降雪結晶であった。破断面における断面観測の結果、発生当時、この弱層には深さ約 15cm という薄い新雪層が上載荷重として存在したことがわかった。当時は重機で道路際の斜面の除雪を行っただけで、面発生表層雪崩が起こったという証言もある。また、今冬は大雪のため、雪崩の発生した斜面が平滑になり、表層雪崩が発生しやすくなっていたことも発生の要因の一つとしてあげられる。
