2005 年 1 月 28 日

小千谷市ひ生における旅館倒壊関連調査報告書

長岡雪氷防災研究所

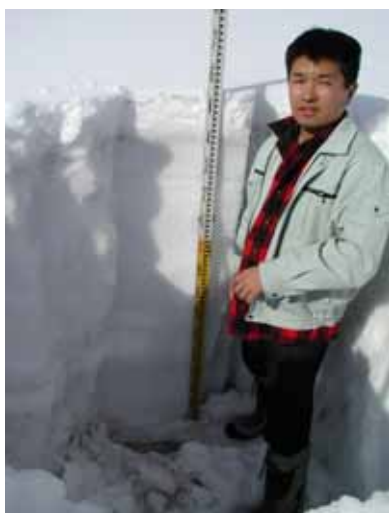
写真 1 は現場近くでとった断面である。この日は暖かく、表層 10cm 以下の雪はざらめになっていた。また、1.5m の積雪の平均密度は 400kg/m^3 近くあり、非常に重い雪となっていた。写真 2 のように多くの雪が屋根上に積もっている箇所も見られた。

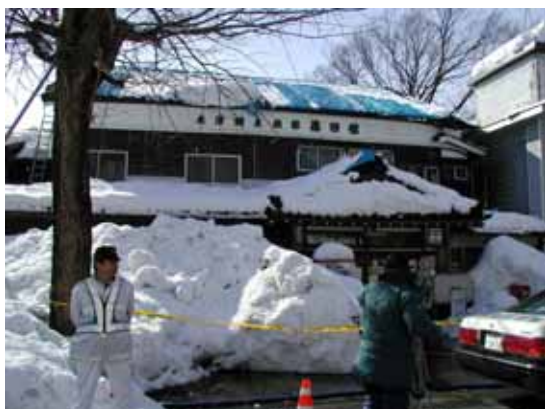
写真 3 は事故の起きた旅館である。多くの報道陣、警察がおり、裏側にある風呂場（現場）に入ることはできなかった。また、正面側からは現場を外からも見ることはできなかった。写真 4 は対岸側から撮影した旅館（風呂場のある側）の写真で、屋根にブルーシートの敷いてある建物がその旅館である。
