6災害調査 課題名 新潟県湯沢町土樽雪崩調査

研究代表者	雪氷防災：佐藤篤司	実施期間	平成 17 年度
研究参加者	雪氷防災：石坂雅昭、特別研究員：平島寛行、新潟大災害研：和泉薫、河島克久、伊豫部勉

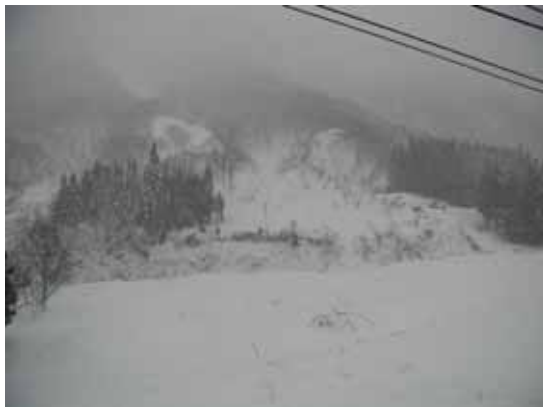
図 1 雪崩が発生した斜面。魚野川をはさんで堆積したデブリの上から撮影。

雪崩が発生した斜面を図 1 に示す。雪崩の発生区となった山の中腹は雪雲に覆われ、雪崩発生地点は現地調査では確認できなかった。雪崩の衝撃により倒壊した電柱の写真を図 2 に示す。積雪断面観測を行った様子を図 3 に、その結果を図 4 に示す。湯沢アメダスによると、25 日から 3 日間で積雪深が 60cm も増加していた。実際、1m 近く新雪の層があり、雪崩が起きやすい条件下にあった。

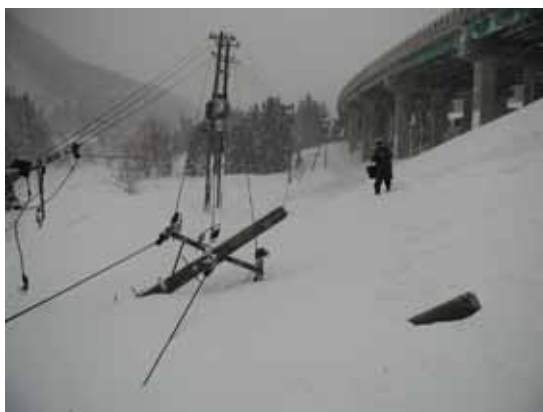
図 2 雪崩の衝撃により倒壊した電柱
