5. 災害調査 関山峠雪崩災害調査 (2014. 2. 15-24)

研究代表者	雪氷：阿部 修	実施期間	平成 25 年度
研究参加者	雪氷：中村一樹・佐藤研吾・小杉健二

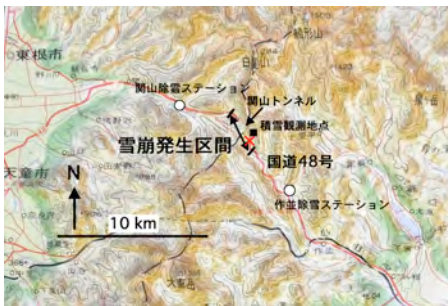
図 1 雪崩発生区間（×印は最大の雪崩のデブリ）

2 月 15 日に上記の雪崩が発生する前にすでに小規模の雪崩が発生しており、通行不能というバス会社の現地情報に基づいて直ちに現地に向かい、雪崩の発生状況を把握すると共に、関山除雪ステーション（図 1 左側○印）において積雪断面観測を実施した。翌 16 日には、関山トンネル宮城県側抗口付近の斜面（図 1 ■印）において積雪断面観測を行った後、最大規模の雪崩のデブリの簡易測量および表層付近の断面観測を行った。18 日には同雪崩の発生区の斜面に登り積雪調査を実施するとともに、19 日には国土交通省東北地方整備局のヘリコプターに搭乗して雪崩発生個所周辺の積雪状況を観察した。最後に 24 日には雪崩事故再発防止対策を確認するとともに、抗口付近で再度積雪断面観測を行い斜面積雪が安定していることを確認した。

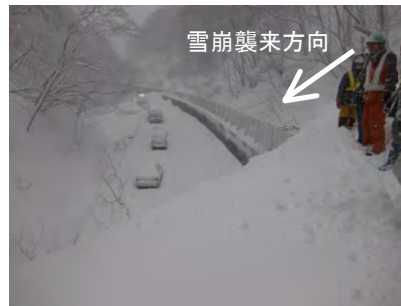
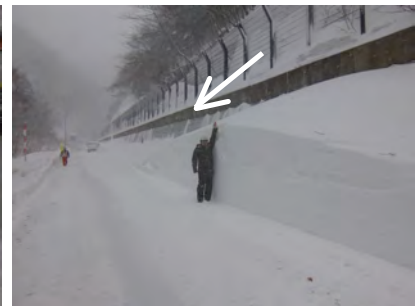
図 2 最大の雪崩（左）と小規模の雪崩（右）のデブリ

雪崩発生前夜の 2 月 14 日 23 時には新庄雪氷環境実験所において、弱層を形成する雲粒のない雪の結晶（以降、降雪結晶という）が降ったことが確認されている。今回の一連の雪崩は国道 48 号の関山トンネルを含む 3 km の区間に 2014 年 2 月 15 日 9 時頃から 2 月 17 日 9 時頃までに道路に直接影響がないものも含めて 10 数個発生した。これらの雪崩は全て西向き斜面の沢に沿って襲来したものであった（図 2 矢印）。このうち、最大の雪崩は宮城県側に発生し、デブリの体積は 3,000m³ と概算された（同図左）。2 月 16 日の抗口付近の斜面積雪の観測では雪面から 21cm 下に弱層が検出された（図 3、4）。雪温はデブリも含めて -3~-2℃であった。当日、一部の斜面には道路まで到達しない小さな雪崩の破断面が残っていた（図 5）。また、雪崩予防柵をすり抜けてきた小雪崩が見られた（図 6）。このことは当時の崩落した表層部分の雪粒子同士の結合力が極めて弱かったことを意味する。なお、最大の雪崩のデブリ表面付近の密度は 200-250 kg/m³（図 7）で、前日（2 月 15 日）に測定した小雪崩のデブリ（図 2 右）の密度約 300 kg/m³ より低かった。2 月 18 日の発生区の積雪調査では、表層部分の積雪が跡形もなく無くなっており破断面は確認できなかったが、発生区一帯が十分生育した広葉樹林となっていることがわかった（図 8）。2 月 19 日の上空からの観察では雪崩で樹木が破損された痕跡は見られなかった（図 9）。以上のことから一連の雪崩は降雪結晶からなる弱層がすべり面となり、表面付近の低密度の積雪が崩落した面発生乾雪表層雪崩と判断された。

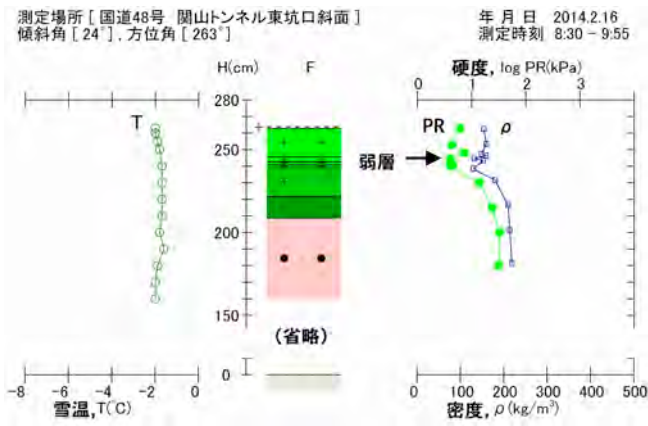
図3 積雪断面観測結果 (→は図4の破壊テストのすべり面)

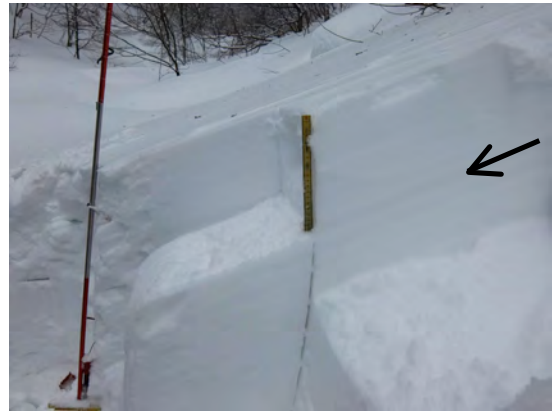
図4 破壊テストで現れたすべり面 (矢印)

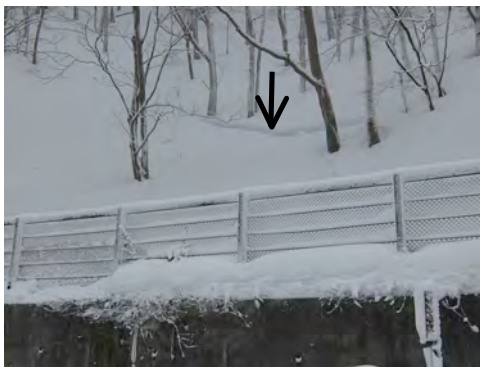
図5 小雪崩の破断面 (矢印先端)

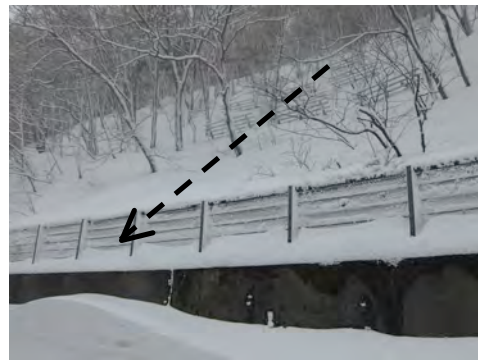
図6 予防柵をすり抜けた雪崩 (破線矢印)

以上の結果、今後の対応としては、極めてまれではあるが甚大な被害をもたらす雪崩が存在することが判明したことから、可能な限りハード対策を実施する一方、時間的な理由などで対処できない場合は現地に近い場所での気象・積雪観測

を実施し、ある一定基準を設けたソフト的な対応（例えば通行止め）を行う必要があり、このためには、気象予報と連動した雪崩予報の高精度化が急務である。

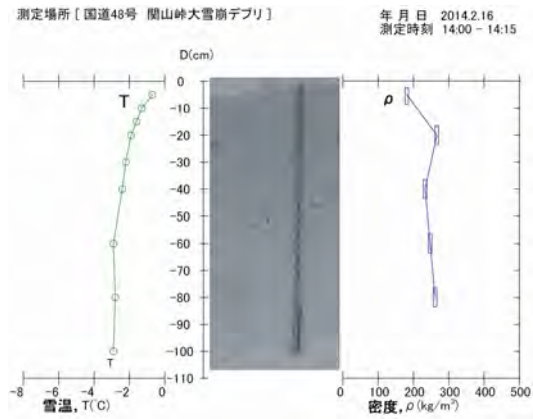
図7 最大の雪崩のデブリ表面付近の断面観測結果

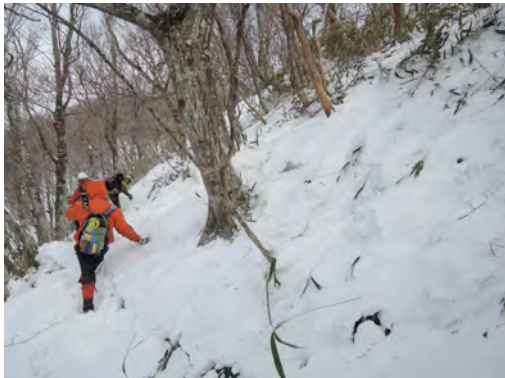
図8 発生区の積雪状況 (標高 850m 付近、図9-A)

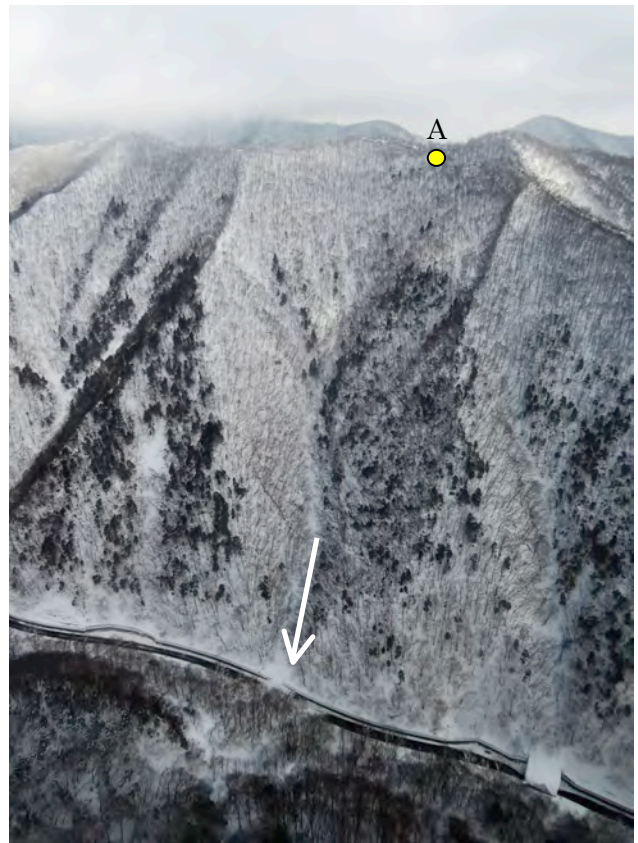
図9 最大の雪崩が発生した斜面 (矢印は襲来方向)
