災害調査 新潟県糸魚川市にて発生した土砂災害調査 (2021. 3. 5)

研究代表者	雪氷：山口 悟	実施期間	令和 2 年度
研究参加者	雪氷：砂子 宗次朗

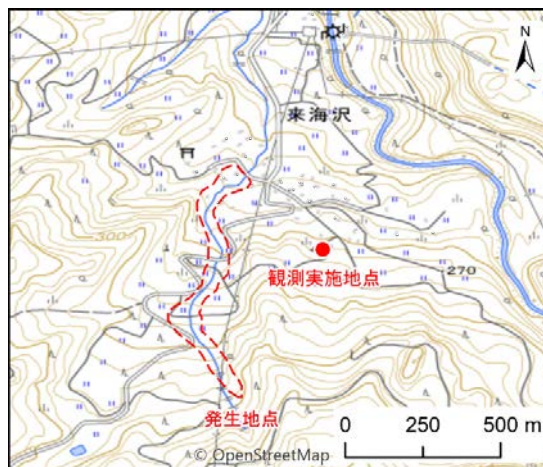
図 1. 地スベリ発生領域 (推定, 破線内) と調査実施地点. 背景は地理院地図を使用

県道 221 号市野々-御前山区間が通行止めになっていたため, 発生現場上流へはアクセスできなかった。そのため地スベリ発生地点から約 500 m 離れた地点で積雪観測を実施した (図 1)。観測地点の積雪深は約 146 cm, 全層ざらめ雪で全層平均密度は約  $480 \text{ kg m}^{-3}$  であった (表 1)。

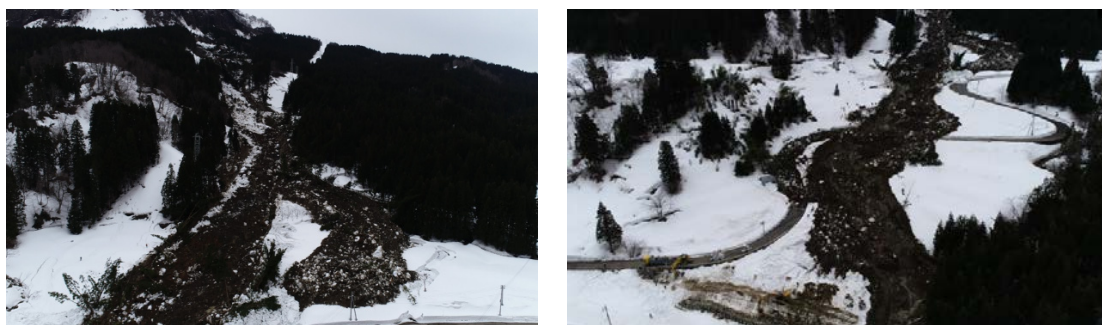
図 2. 地スベリ発生領域上流部 (左) と下流部 (右) の状況
