5. 災害調査 富士山で発生したスラッシュ雪崩発生調査 (2021. 3. 21 発生)

研究代表者	雪氷：上石 勲	実施期間	令和 2～3 年度
研究参加者	雪氷：中村一樹, 伊藤陽一

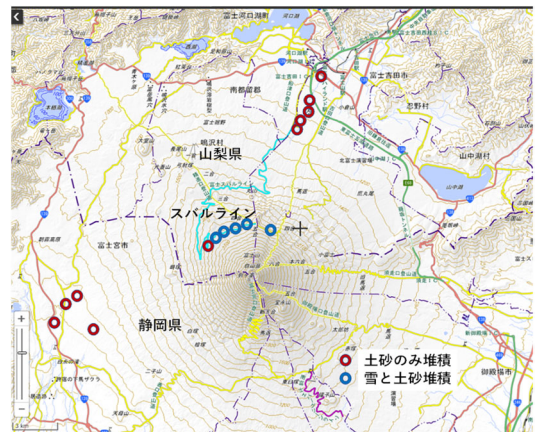
図1 富士山スラッシュ雪崩発生状況

2021年3月21日、富士山周辺部で大量の雪や雨となり、多数のスラッシュ雪崩が発生した(図1)。特に、山梨県側の富士スバルラインでは、四合目から五合目にかけて、5か所で道路上にデブリが堆積し、橋梁にも被害を与えた(図2)。

スバルラインでは四合目から五合目でスラッシュ雪崩が道路上に5か所到達し、多いところでは雪崩のデブリが3m以上堆積していた(図3)。石楠花橋付近では、スコリアの含有量が少なく雪が多いデブリで、橋や樹木に被害を与えた(図4)。その西側の青草洞門付近では、スコリアの含有量が多いデブリも見られた(図3)。スラッシュ雪崩は、吉田大沢でも発生しており(図5)、スコリアと水の流れが堆砂池で補足されつつ、富士吉田市街地の宮川まで到達していた可能性がある(図1)。
