5. 災害調査 北海道羅臼雪崩災害発生状況調査 (2024. 1. 25)

研究代表者	雪氷：上石 勲	実施期間	令和 5 年度
研究参加者	雪氷：荒川逸人

2024年1月25日、北海道羅臼町内の2か所で雪崩が発生し、それぞれ集落と道路に被害が及んだ。本調査では雪崩の発生箇所と被害状況の把握を行うとともに、羅臼町と情報の共有を図った。

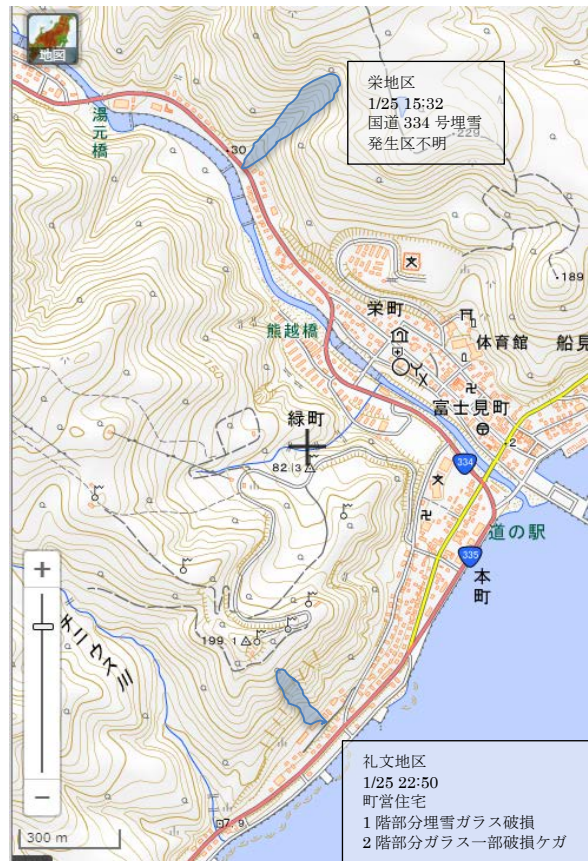
図1 雪崩発生箇所と雪崩発生状況

○発生状況：発生標高150-20mで、生区は確認できないが高木が比較的密生している。停止位置は羅臼川築堤付近で流下延長約300mとみられる（図1、写真1）。

○発生状況：発生標高は150m、停止位置は町営住宅で、流下延長約200mであった（図1、写真3）。発生区破断面は右斜面上部（写真4）と右斜面と左斜面の間の尾根左斜面中腹2か所（写真5）とみられる。

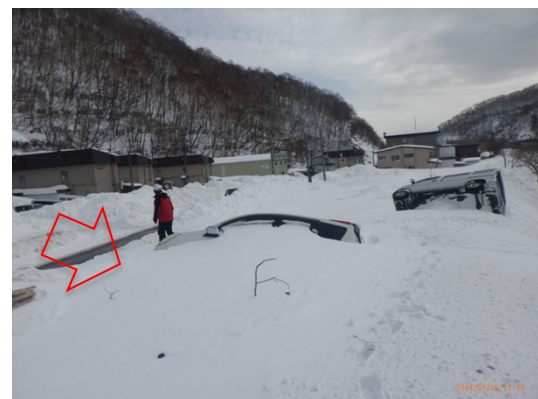
写真2 栄地区 雪崩堆積区
道路の反対側にあった車2台が流される

○被災状況：斜面下の駐車場に停車してあった自動車2台が道路を越えて羅臼川左岸まで20m程度流下した。道路上の堆積は1.5-2.5m程度であった（写真2）。人的被害はなかった。

○対応状況：1/29の段階で片側交互通行および道路山側にポケット掘削を実施。

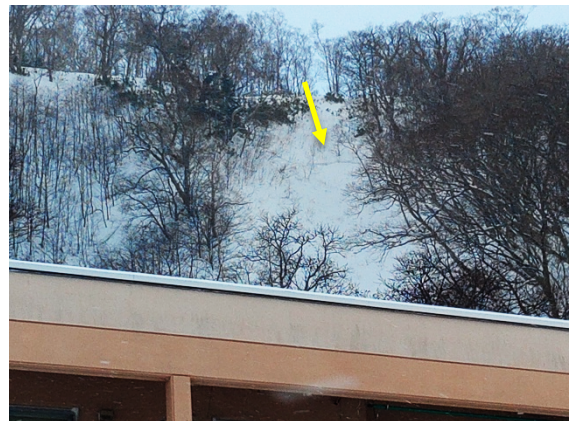
写真4 礼文地区 表層雪崩破断面（雪崩発生斜面）（三洋建設撮影）

○被災状況：町営住宅斜面側1階分デブリで埋雪しガラス破損、2階部分のガラス一部破損（写真4）。人的被害はけが人がひとり。雪崩によって割れたガラスにて怪我を負った。

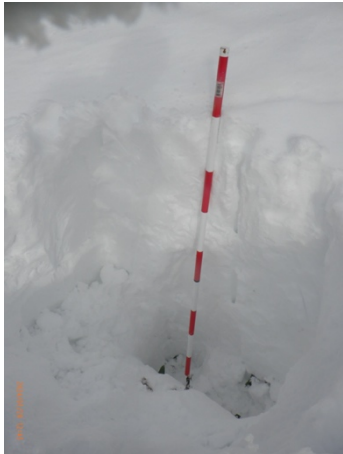
写真7 積雪観測断面

積雪観測を①栄地区雪崩発生個所の近隣で実施した。積雪2.00mだったが、一部吹き溜まりの可能性があった。深さ160cmまでの積雪断面を観測した。

表面から160cmまで一様な積雪で、雪温は表面0℃、20cmより下は、-2～-3℃でほぼ一定であった。密度は表面付近で150 kg/m³で表面から20cmより下は200～250 kg/m³であった。硬度は50～150kPaであり、表面から150cm付近に硬度50kPa程度の弱い層が一部確認された。雲粒がついていない破壊された降雪結晶がみられた（写真8）。積雪に穴を開けたりスコップを差したりした部分の積雪が青く見え、降雪結晶が積もった雪である特徴が見られた（写真9）。
