### 3.4.8 既存木造建物の強度調査

(a) 業務題目 既存木造建物の強度調査

### 1)新潟県与板町の町営住宅調査

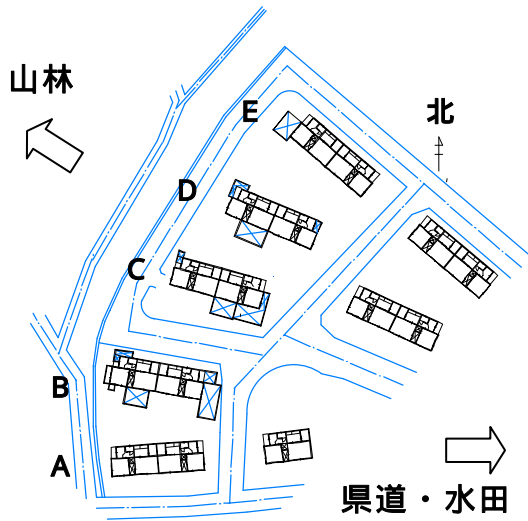
図1 調査した町営住宅（A～E棟）

調査した住宅は図1に示す5棟(A~E棟と呼称)である。昭和38(1963)年に建築された2戸1棟の平屋建で、調査時点で築40年経過していた。5棟とも建設当初は図2に示す部分(床面積62.94m<sup>2</sup>)だけであったが、その後増築されている部分がある。住宅群の北西には山林が控え、東側は県道を挟み水田に面している。平成15(2003)年6月まで使用されていた。調査住宅の概要を表1に、外観の写真を写真1(a)~(e)に示す。

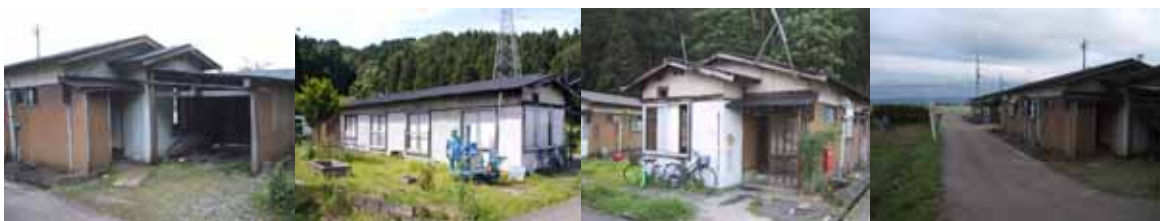
写真 1(e) E 棟

増築部の影響が少ないA棟とE棟について、常時微動測定により求めた固有振動数及びモードを図9に、人力加振により求めた固有振動数及び減衰定数を表4及び表5に示す。常時微動測定による1次の固有振動数はE棟の方がA棟に比べて8~10%高かった。また、人力加振のx方向加力B配置時の固有振動数をみると、総じてE棟の方が高く、E棟山側に増築部分(車庫)がある影響を考慮しなければならないものの、劣化により剛性が低減した可能性がある。

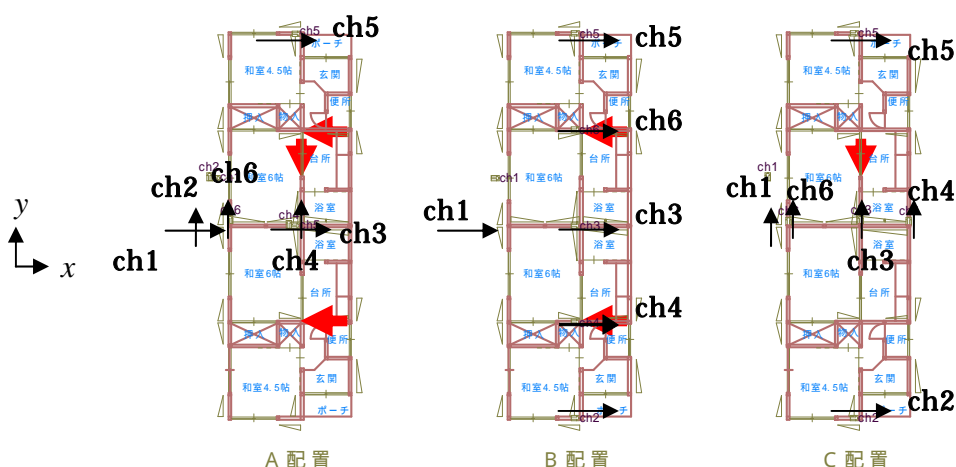
図3 サervo型速度計及び人力加振時の加力点の位置

解体前の状態で常時微動測定及び人力により強く押しすぐに手を放した直後の自由振動測定（人力加振と略）を実施した。測定には携帯用振動計（東京測振製、SPC-35。写真2）を用い、1回の測定にサーボ型速度計（同、VSE-15D）を6個設置し、配置をかえて常時微動は3パターン（A～C配置）、人力加振は2パターン（x方向加力はA配置及びB配置、y方向加力はA配置及びC配置）実施した。サンプリング200Hz、計測時間は常時微動120秒、人力加振60秒、ハイパスフィルタ0.1Hzとした。サーボ型速度計の配置と人力加振の位置を図3に、サーボ型速度計の設置例を写真3(a)～(c)に示す。

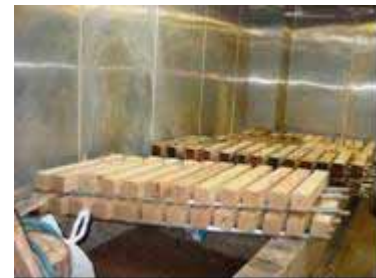
写真6 強制腐朽試験の状況

- ・健全・生材グループ：スプリンクラー及び浸せき保存によって完全な生材状態に維持した（写真4、5）。
- ・健全・気乾材グループ：温湿度が外気とほぼ等しい実験室内において、天然乾燥を開始した。
- ・腐朽材（生・気乾）グループ：ファンガスセラーによる強制腐朽処理を開始した（写真6）。
