### 3.1.4 既存木造建物の強度調査

(a) 業務題目 既存木造建物の強度調査

E-ディフェンスの震動台実験に供する既存木造住宅について、構造調査と視覚的及び非破壊的劣化度調査を行い、建物の微小振幅時の固有周期、部材・接合部の劣化度を求める。これらの調査結果から、経年変化による劣化を考慮した建物構造強度を推定し、振動台実験の結果によりその推定法の適合性を検証する。

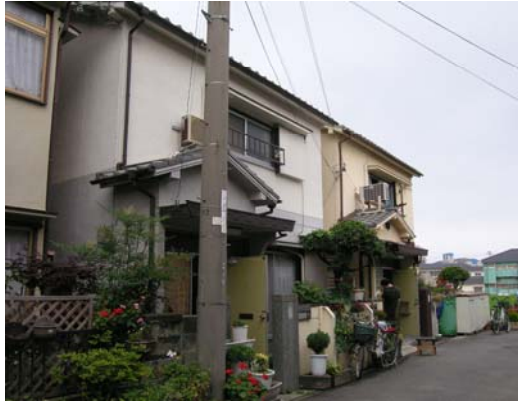
写真1 調査住宅外観（西面）  
（左：A棟、右：B棟）

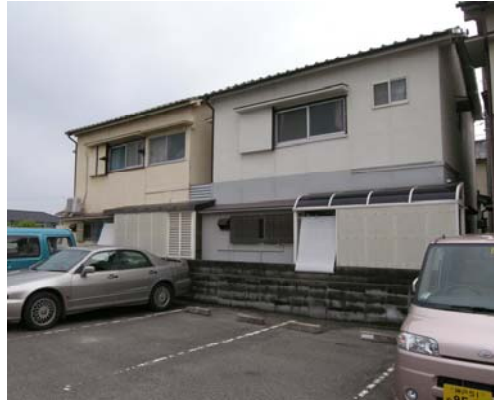
写真2 調査住宅外観（東面）  
（左：B棟、右：A棟）

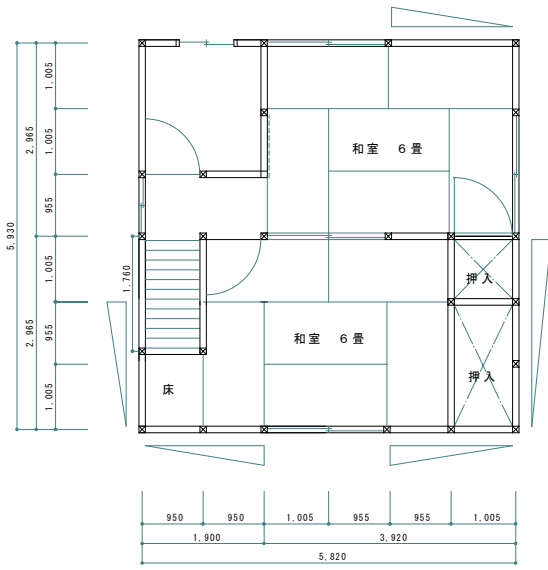
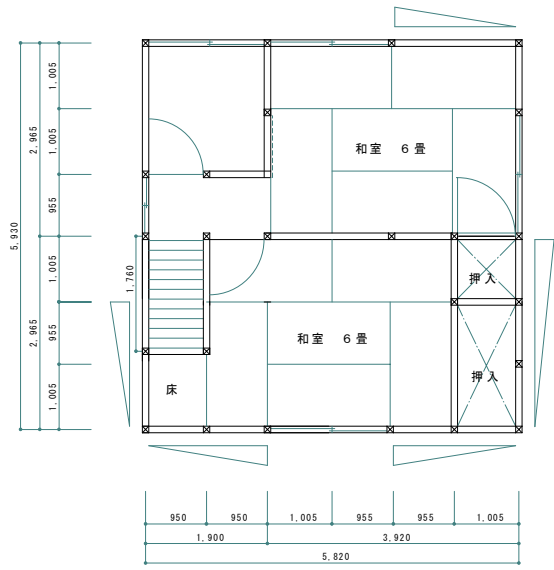
図1 A棟平面図（上：2階、下1階）

A棟	浴室・便所周辺改築（ユニットバス化、便所撤去）。 南面壁1階（DK）に開口あり。 2階・階段前の部屋を増築（A棟と窓の大きさ異なる）。
B棟	浴室・便所は建設当初の状態（浴室タイル張り）。 北面壁1階（浴室・便所間）に開口あり。 2階・階段前の部屋を増築（B棟と窓の大きさ異なる）。 1995年の兵庫県南部地震の際に、南面の外壁モルタルが剥落。補修した経歴あり。

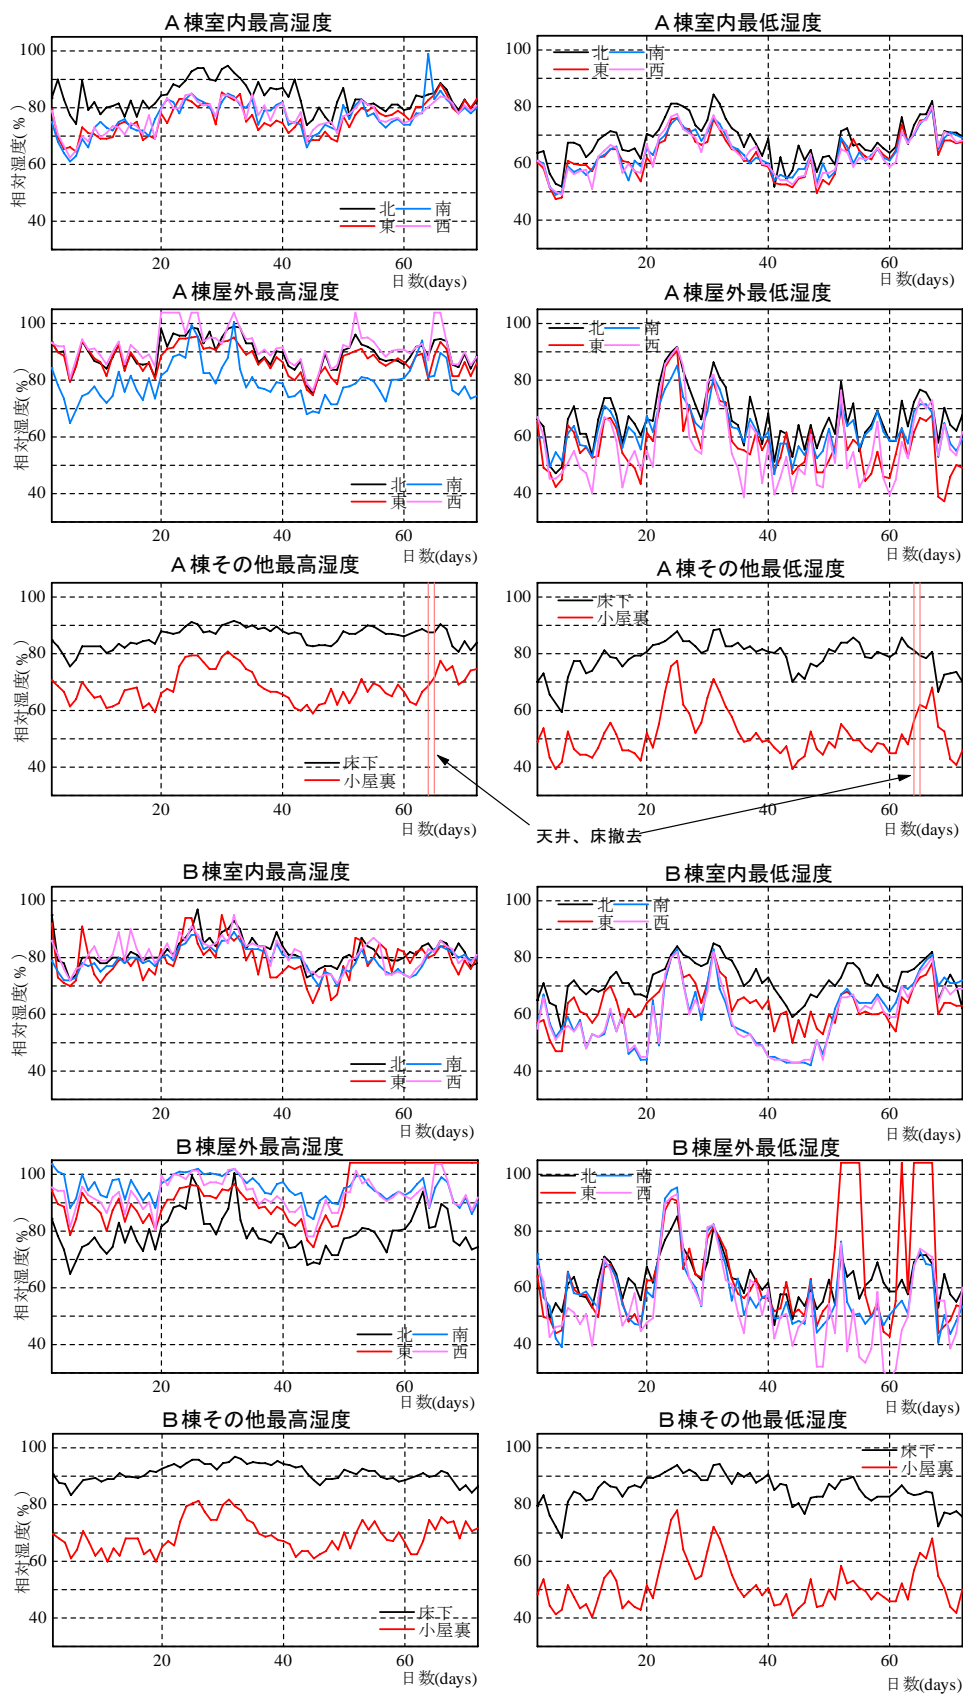
図 1 9 A 棟、B 棟の湿度変化

図 2 0 に示されているように、大引の含水率は、四面のどの壁付近でも B 棟の方が A 棟より 1～5% 高い結果となった。また、停電前までの測定期間において、A 棟の北面付近の大引で含水率が 20% を超えていたのは 20 数日、東面付近の大引で含水率が 20% を超えていたのは 10 数日だったのに対し、B 棟の北面付近の大引で含水率が 20% を超えていたのは約 50 日、東面付近の大引で含水率が 20% を超えていたのは 40 日弱であり、B 棟の大引が A 棟の大引よりも、より含水率の高い状態にあることが看取された。このことと、A

棟においてB棟よりも顕著に劣化が認められたこととは相反するが、A棟の劣化は浴室や洗面所周辺で顕著であり、局所的にはA棟にもB棟より相対湿度及び木材の含水率が高い箇所があったものと推定される。
