E-Defense Today

(Published by E-Defense, NIED, January 25, 2018, Vol.13 No.4)

韓国浦項地震被害調査報告

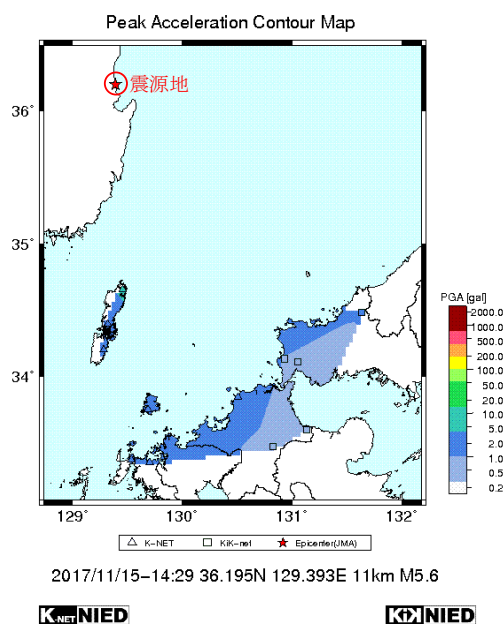
図1 最大加速度

2017年11月15日14時29分に発生した、浦項地震（ポハンじしん）のリヒターマグニチュード（ M_L ）は5.4で、韓国の国内で発生した地震としては2016年9月に起きた慶州地震（ M_L :5.8）と並び観測史上最大級の地震です。震央は慶尚北道浦項市北区興海邑（フンヘウプ）の北東約2km、震源の深さは約9kmで（図1）、韓国の気象庁が推定した最大改正メルカリ震度はVI（アメリカ地質調査所はVII）です。また、今回の地震は慶州地震の震央から北東に約40kmの位置であることから、慶州地震を起こした梁山（ヤンサン）断層帯と関連があるという見解もあります。当方は11月18日から22日まで現地で浦項地震による建築・土木構造物の被害の現地調査と、ヒアリング調査を行いました。その調査について、以下のようによまとめます。
