3.2.7 超高層建物に付随する非構造部材の機能保持と避難性に関する考察

ドア・ガラス開口部を含む内壁、および給排水設備を対象を絞り、E-ディフェンスによる震動実験の試験体に組み込み、建物の機能性を検証する。これらの耐震性能は、建物の変形に起因する局所的もしくは層レベルの強制変形に対する追従性に依存するという点で共通し、本実験では特に層間変形角と損傷、機能性の関係を中心に検討する。

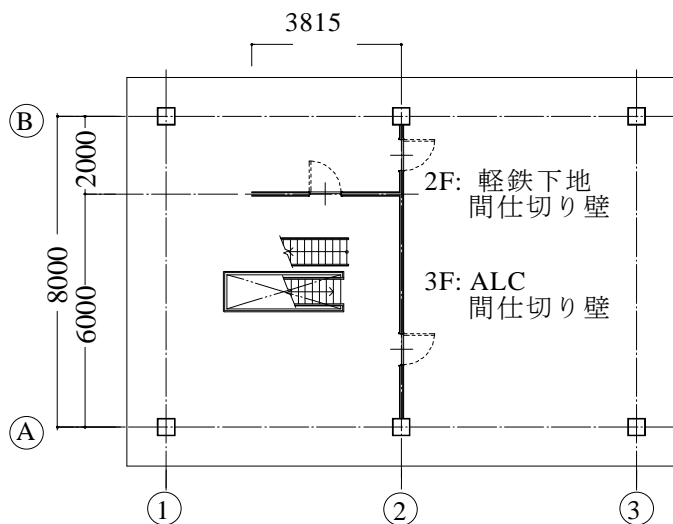
図 2 間仕切り壁の配置

ドア扉付きの間仕切り壁の損傷過程について述べる。対象とするのは ALC 間仕切り壁と、軽鉄下地間仕切り壁である。いずれも、通常の施工手順^{1), 2)}に従う。図 2 に平面図を示す。平面配置は ALC 間仕切り壁、軽鉄下地間仕切り壁ともに共通である。梁間方向の②通りの柱間にドア扉を 2 箇所組み込む間仕切り壁が幅約 7600mm で配され、これに直行して幅約 3800mm で配される。本稿では、梁間方向の②通りの間仕切り壁を考察の対象とする。

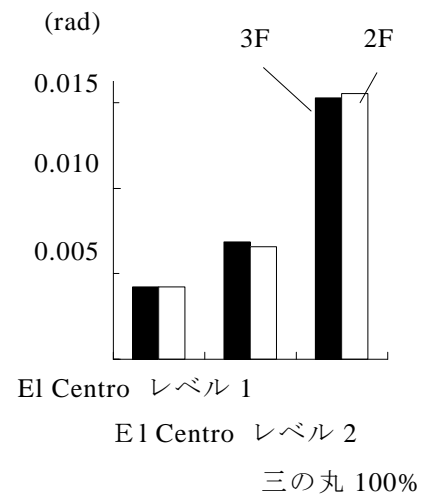
図 3 梁間方向の最大層間変形角

各加振によって与えられた最大層間変形角は、図 3 に示すとおりである。El Centro 波レベル 1、El Centro 波レベル 2、三の丸 100% の加振によって与えられたもので、2F と 3F の値はほぼ等しく、それぞれ 0.004 rad, 0.007 rad, 0.015 rad (層間変位 16mm, 26mm, 59mm) となる。いずれも、加振後の残留変形角は、ほぼ 0 であった。

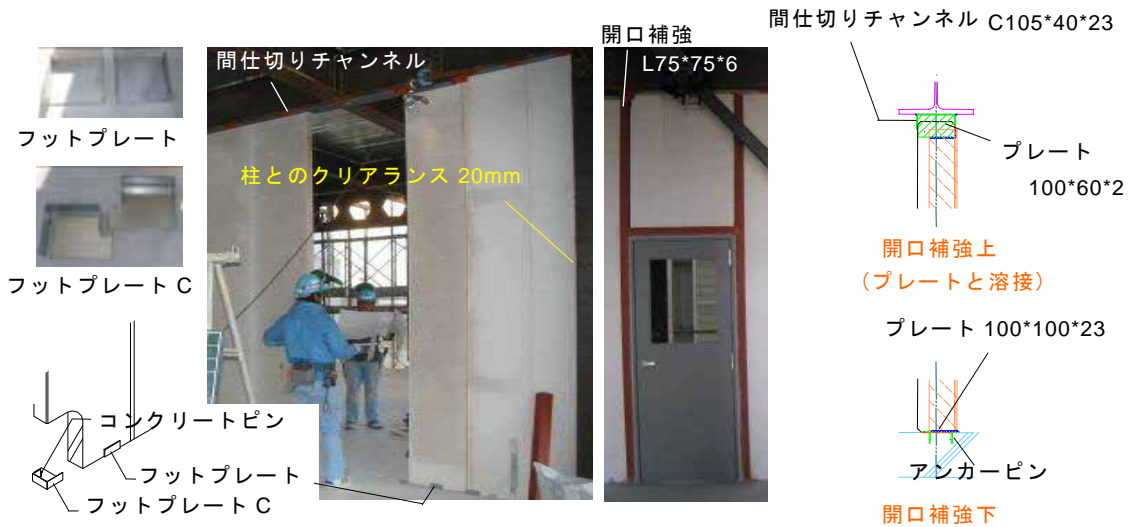
図 3 ALC 間仕切壁

柱とのクリアランスは 20 mm で、下部取り付け部は柱際において、フットプレート C により押さえられるが、上部取り付け部は間仕切りチャンネルに沿ってスライドすることができる。開口補強 (L-75x75x6) の縦材は、下部はアンカーされたプレートに溶接される。ドアフレームの基部 (くつづり) は、コンクリートを部分的に取り除いた床スラブに設置され、モルタルを充填して固定される。開口補強の上部は、プレートを介して間仕切りチャンネルに差し込まれており、間仕切りチャンネルに沿って、開口を含む壁全体が、層間変位によってパネルと柱が接触するまで、上部取り付け部においてスライドする。

ALC 間仕切壁は、早い段階でパネルの角が欠けるが、ドアフレームを含む壁全体が上部取り付け部でスライドするため（柱と壁のクリアランスは 20mm）、パネルの顕著な損傷、ドアの開閉に関わる障害は生じなかった。

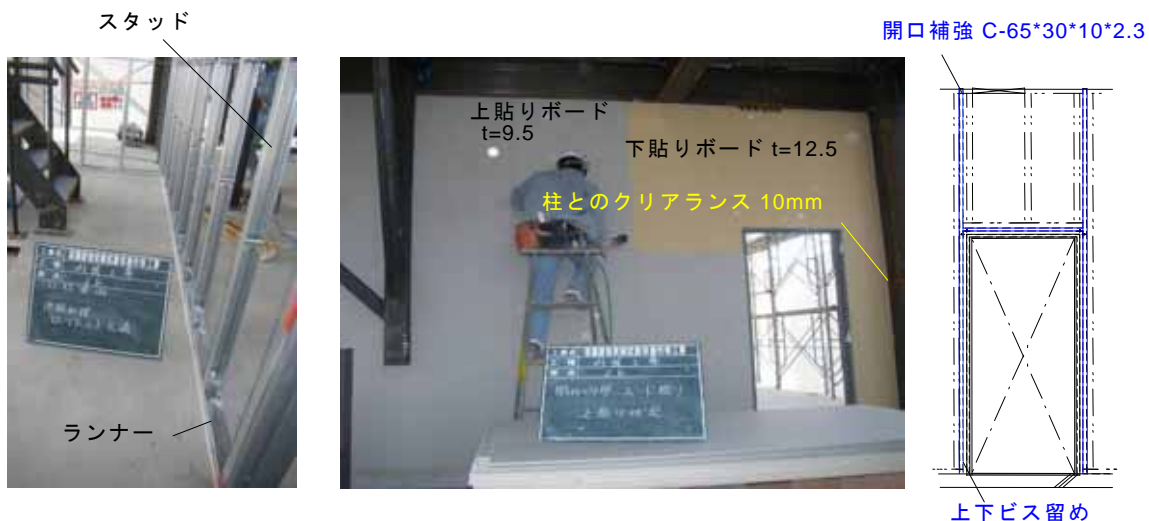
図 4 軽鉄下地間仕切壁

図 4 に軽鉄下地間仕切壁の取り付け方を示す。軽鉄下地は、H 型鋼梁にビスで固定された上部ランナー (WS-65, 67x40x0.8) と、床スラブにコンクリートピンで固定された下部ランナー (同上) の間に、縦材スタッド (WR-65, 65x45x0.8, 455mm 間隔を基本) がはめ込まれ、これが骨格となる。壁は、軽鉄下地の両面に石膏ボードを 2 重に貼り付けることで形成される。下貼りは石膏ボードの厚さ 12.5 mm、上貼りは強化石膏ボードで厚さ 9.5 mm である (1 時間耐火)。柱とのクリアランスは、10 mm である。ドアフレーム基部は前述同様に、床スラブに固定される。周りの開口補強縦材 (C-65x30x10x2.3) においては、下部とともに上部もランナーにビス留めされる。

軽鉄下地間仕切壁においては、**El Centro** 波レベル 1 の最大層間変位 16mm に対して、ボード（特にドア周り）の損傷、ドアの開閉障害が生じた。開口補強が上部のランナーに固定されており層間変位を直接被ったこと、壁上隅角部が柱に押されて（柱と壁のクリアランスは 10mm）壁の斜めストラットからドアフレーム下部に力が集中したことが原因として挙げられる。層間変位が大きくなると、この種の損傷が著しくなり、壁上隅角部付近のボードにもふくれや脱落が生じる。
