# 熊本地震の 非構造部材等の 被害状況

国立研究開発法人防災科学技術研究所

地震減災実験研究部門

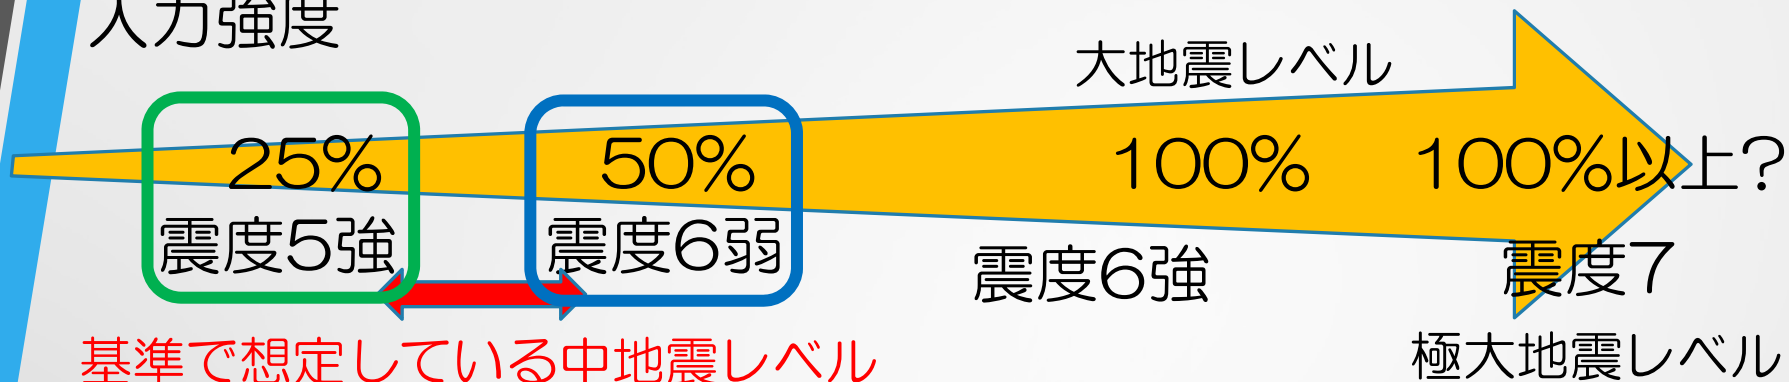
# 脱落防止対策のない天井の被害(1)

- ハンガー・クリップが外れ、脱落寸前の状態に。いつ脱落してもおかしくない状態
- 避難所などのような被災後の防災拠点としての活用は困難であると思われる

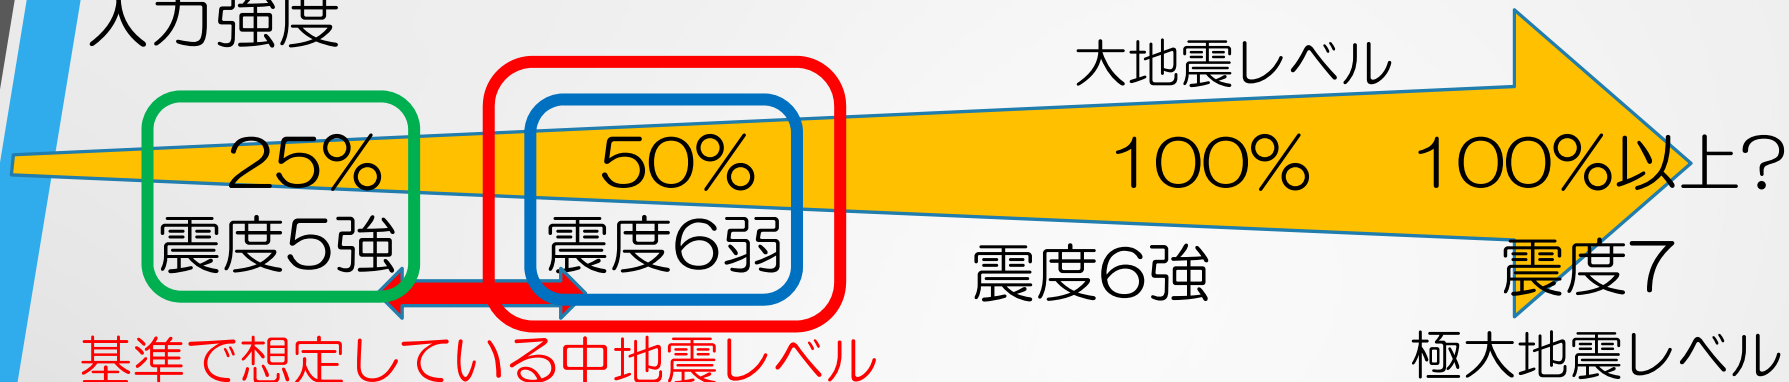
# 脱落防止対策のない天井の被害(2)

余震を  
想定した  
2回目

- 脱落しなかった天井に対して余震が来たと想定し、2回目の50%加振を実施
- 最初のピークで天井中央の頂部で脱落し始め、激しい音とともにそのまま天井が下まで落下。
