2015年7月20日 みなかみ町の斜面崩壊

現地調査日－2015年7月28・29日

調査員－若月 強・竹田 尚史・青木慎弥・佐藤昌人（水土砂ユニット）
山田 隆二・飯田 智之（災害リスクユニット）

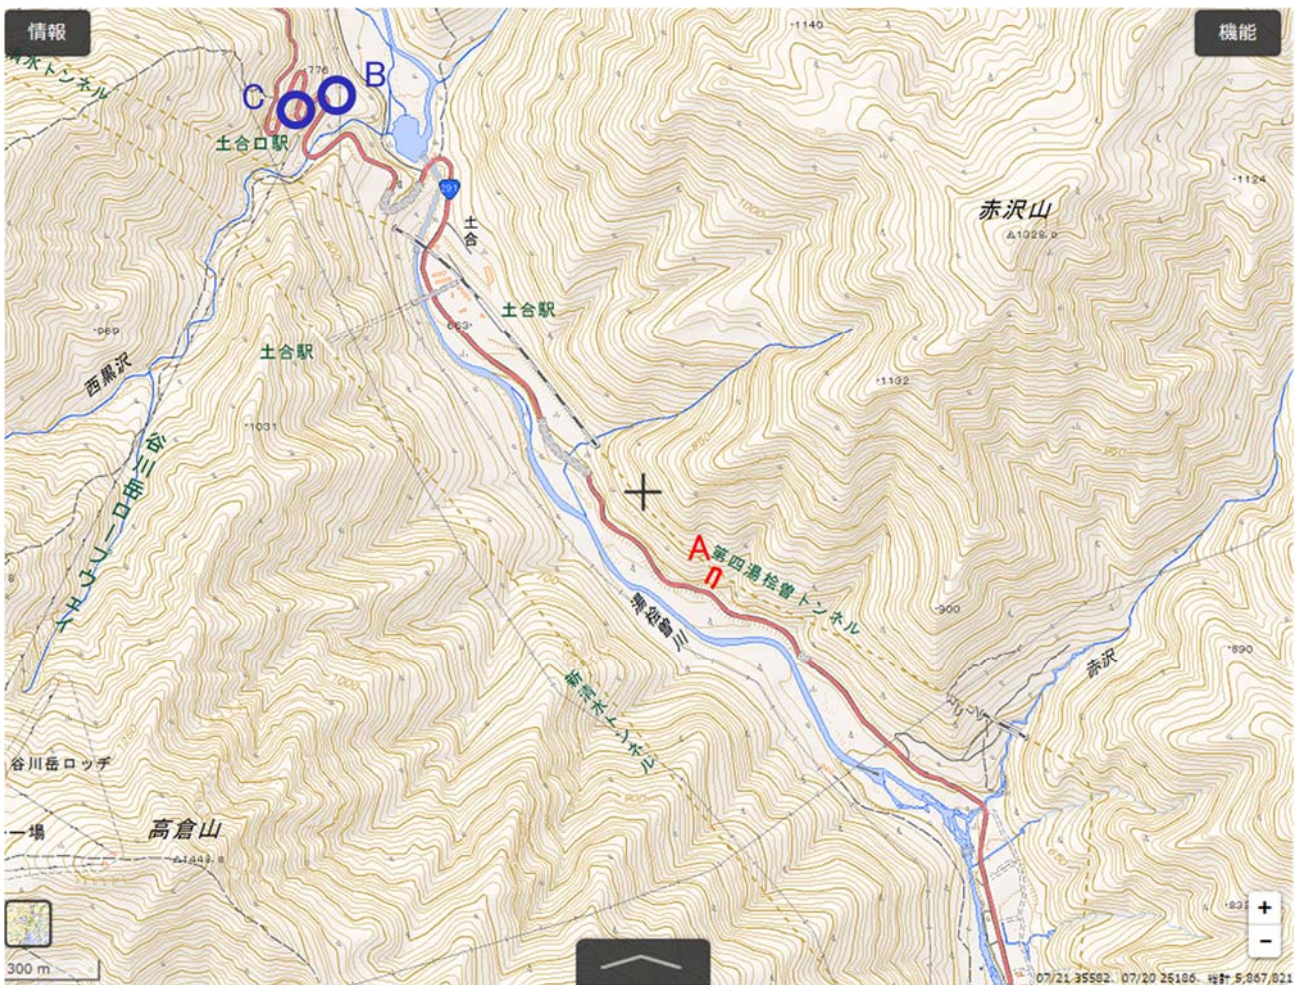
図1. 調査地（地理院地図に加筆）

各種報道によると、7月20日17時20分ごろ、群馬県みなかみ町湯檜曾（ゆびそ）地区、JR土合駅近くの国道291号沿いの数カ所で豪雨による斜面崩壊が発生した。それにより、乗用車3台が土砂で一時身動きできなくなり、乗っていた男女7人が救出された（図1のA付近）。また、国道が塞がれたことで、観光客ら約100人がロープウェーの駅（図1のB）や民宿などに翌朝まで取り残された。みなかみ町内では、約70世帯で停電となった。気象庁は、斜面崩壊直前の17時15分に土砂災害警戒情報を出していたが（毎日新聞）、災害発生があまりに急だったために避難に生かすことができなかった。被災地は、土砂災害が頻発することで知られる花崗岩類を基盤岩とする地域である。

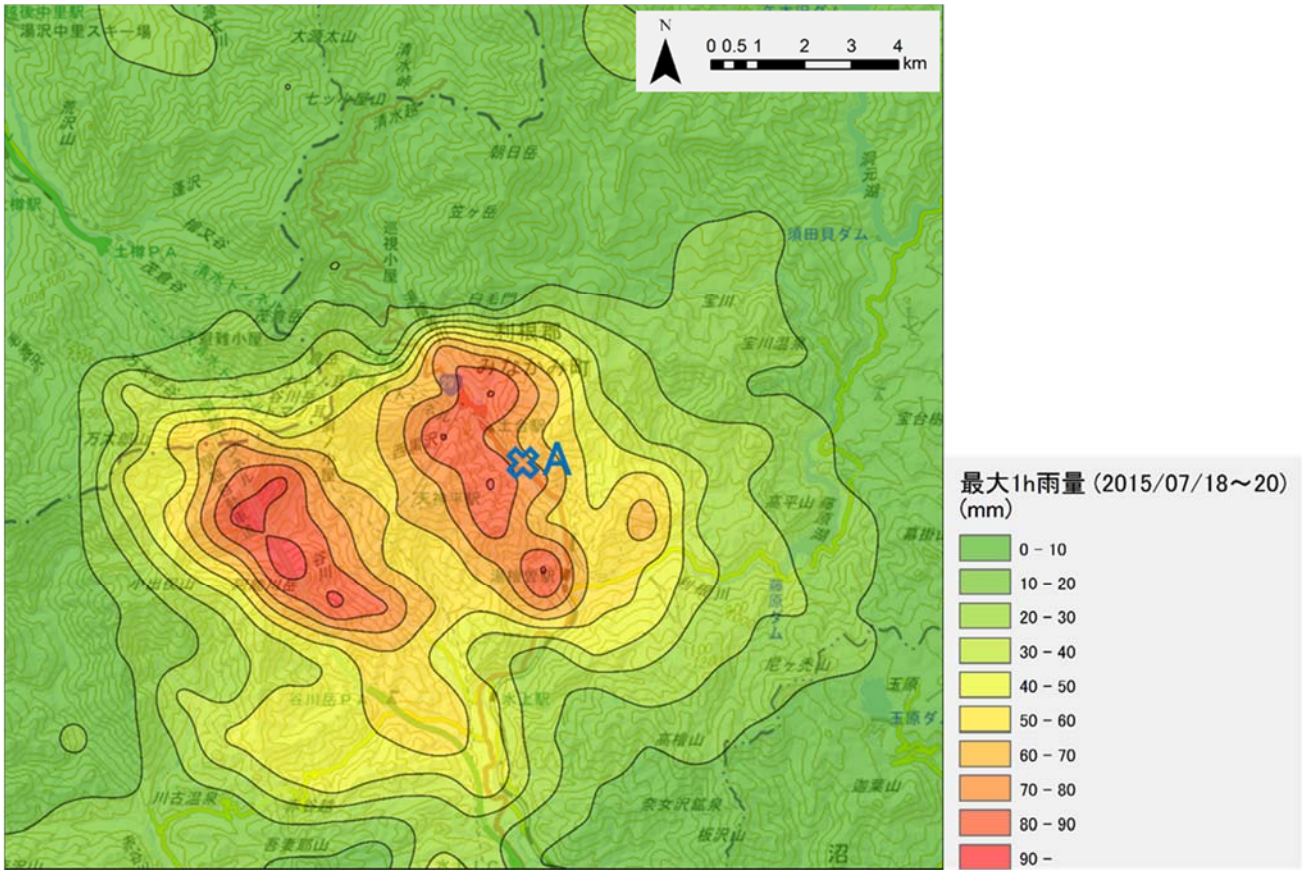
図 2-1a. 2015/7/18~7/20 における最大 1 時間雨量.

国交省解析雨量による30分ごとの前1時間雨量のデータをもとに、7月18日から20日までの最大1時間雨量と最大6時間雨量、および7月7日から20日までの2週間の総雨量を図に示す(図2-1a, 2-2a, 2-3a)。これらの図から、土合駅から湯桧曾駅の周辺に強雨域があり、乗用車3台が身動きできなくなる原因となったA崩壊地もその付近に位置すること、最大1時間雨量が80mm以上、最大6時間雨量が160mm以上、2週間の総雨量が240mmに及ぶ場所が存在することなどがわかる。

A 地点が国道を塞いだ斜面崩壊. 背景地図は「地理院地図」を使用.

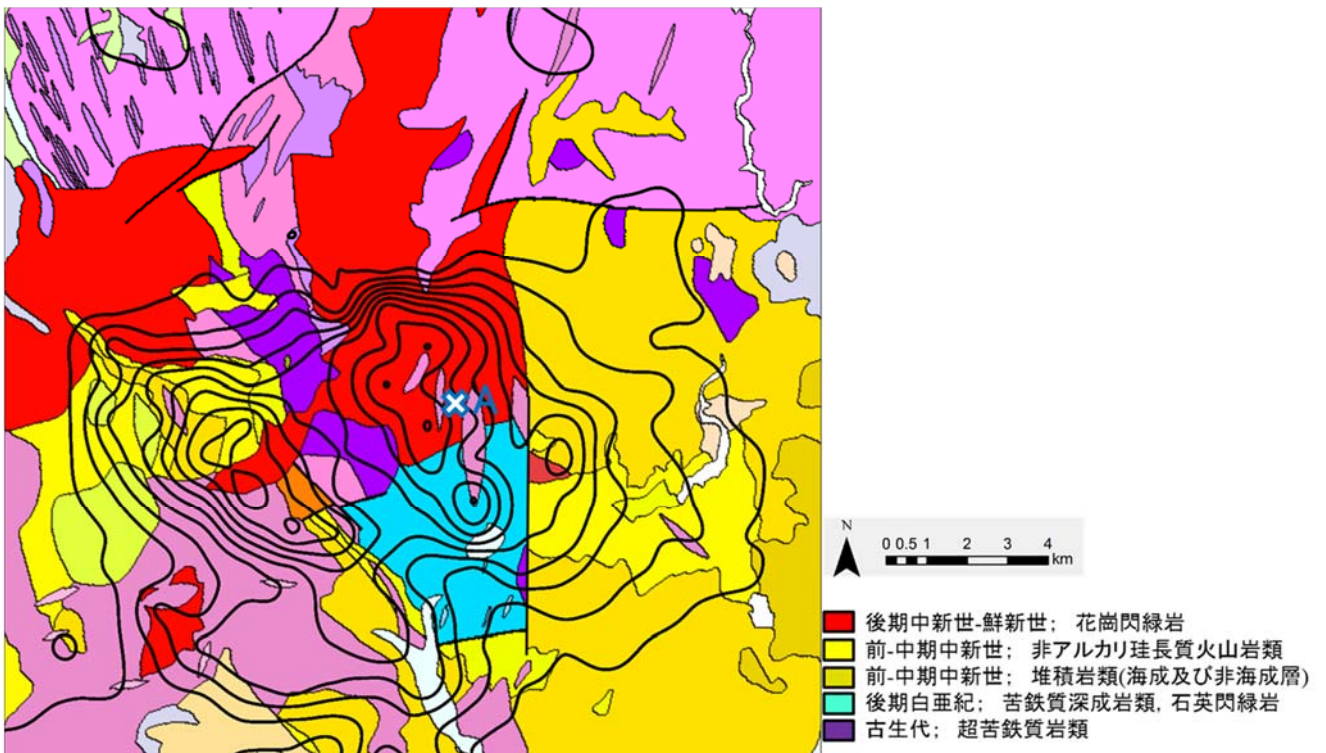
図 2-1b. 2015/7/18~7/20 における最大 1 時間雨量と地質との関係. 等雨量線は図 2-1a と同じ.

産業技術総合研究所地質調査総合センターによる20万分の1シームレス地質図と、上記の最大1時間雨量・最大6時間雨量・2週間の総雨量の等値線を重ね合わせたのが図2-1b, 図2-2b, 図2-3bである。A崩壊地を含む土合駅から湯桧曾駅の周辺の強雨域は、後期中新世～更新世の花崗閃緑岩(赤色部)と後期白亜紀の苦鉄質深成岩類・石英閃緑岩(水色部)の分布域である。久保ほか(2013)によると、花崗閃緑岩(赤色部)は、主に芝倉花崗閃緑岩(中～細粒, 径2～3mm)・マチガ沢花崗斑岩(粗粒黒雲母一角閃石花崗斑岩)・須田貝花崗岩(粗粒黒雲母花崗岩)・土合花崗閃緑岩(細粒角閃石-黒雲母花崗閃緑岩)により構成される。また、苦鉄質深成岩類・石英閃緑岩(水色部)は、主にみなかみ花崗閃緑岩(中粒角閃石-黒雲母花崗閃緑岩)により構成される。

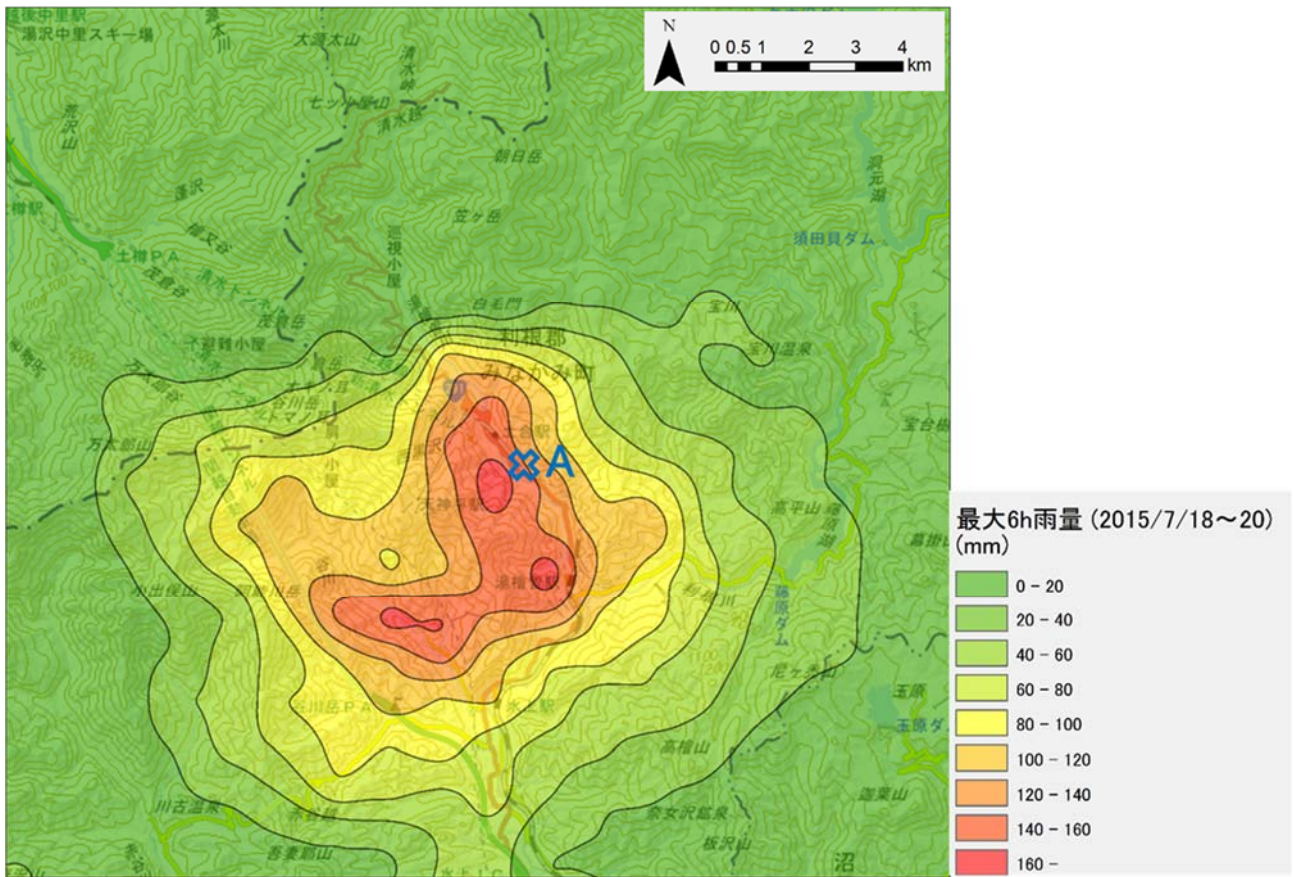
図 2-2a. 2015/7/18~7/20 における最大 6 時間雨量.

A 地点が国道を塞いだ斜面崩壊. 背景地図は「地理院地図」を使用.

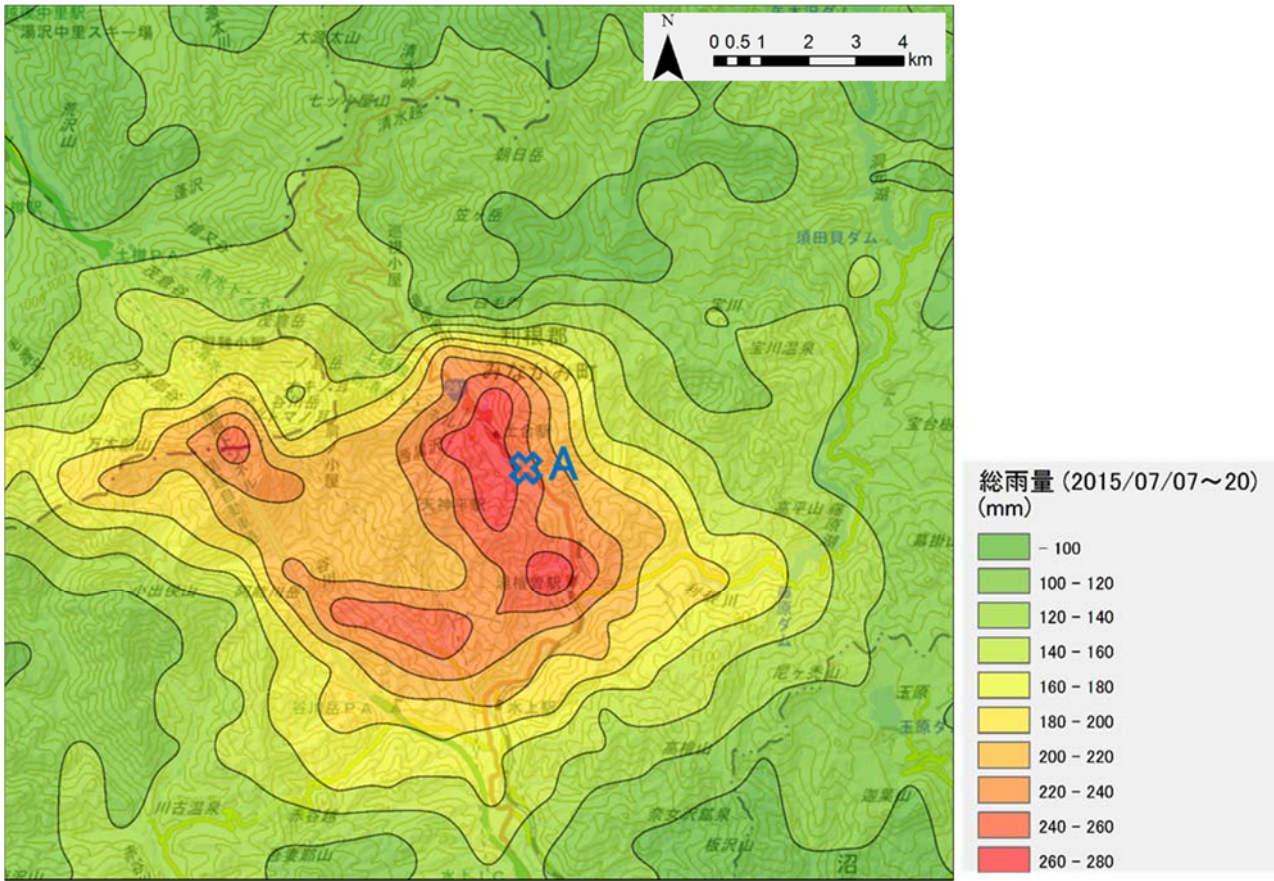
図 2-3a. 災害当日を含む 2 週間(2015/7/7~7/20)の総雨量. A 地点が国道を塞いだ斜面崩壊.
背景地図は「地理院地図」を使用.

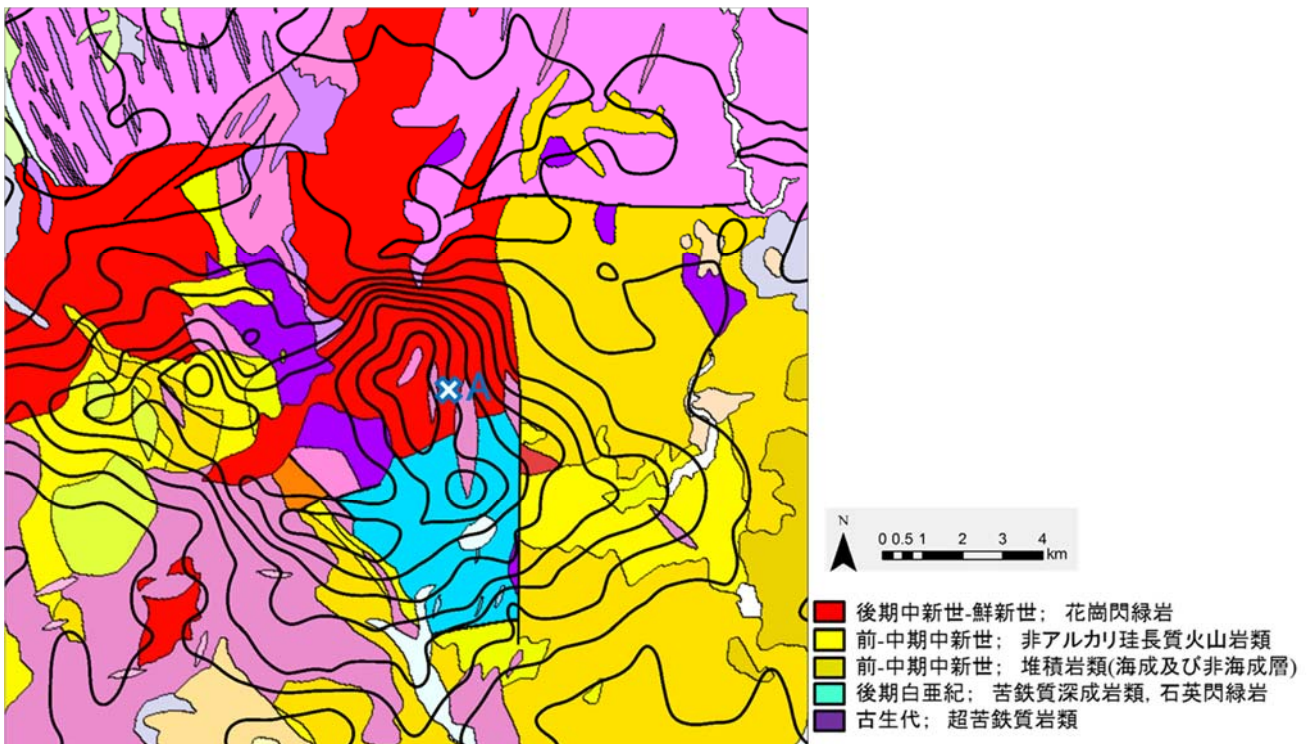
図 2-3b. 災害当日を含む 2 週間(2015/7/7~7/20)の総雨量と地質との関係. 等雨量線は図 2-3a と同じ.
地質は産総研のシームレス地質図を使用. 凡例は 20 万分の 1 地質図「高田」も参考にした.

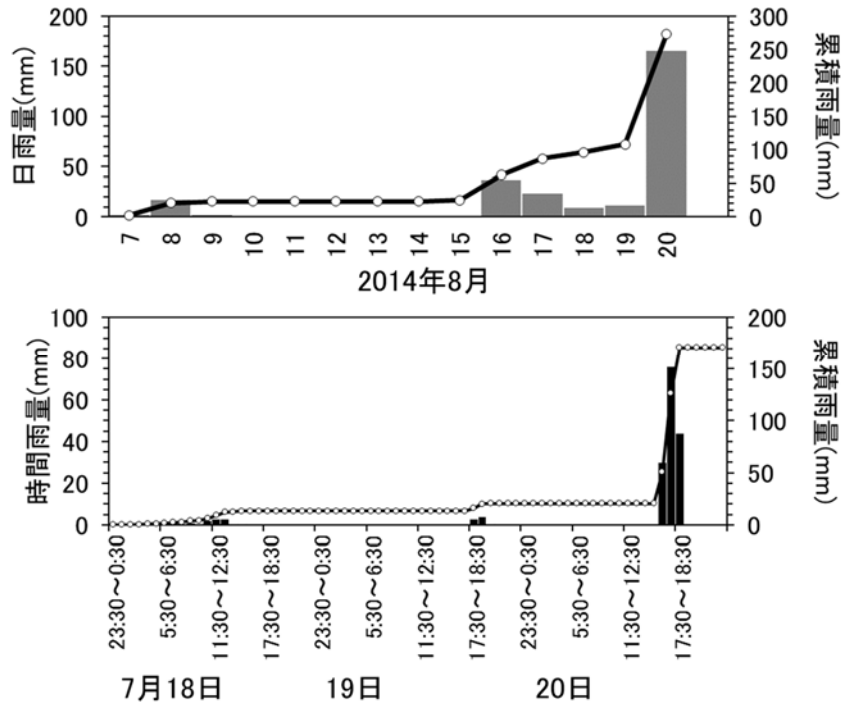
A崩壊地付近における、降雨(国交省解析雨量)の経時変化を図3に示す。強い降雨は20日16時前から降り始め、20日16時30分から17時30分までの1時間に80mm、その前の1時間に34mmを記録した(15:30-16:00 7mm, 16:00-16:30 27mm)。すなわち、崩壊発生時(17時20分頃)までの約1時間半の間に110mm程度の降雨があったと推定される。また、先行降雨に関しては、前日までの6日間(7/14-19)雨量が82mm、前日までの13日間(7/7-19)雨量が108mmであった。

図 3. A 崩壊地付近の降雨状況(国交省解析雨量から作成). (上)日雨量, (下)時間雨量.
