杭支持建物のモニタリング技術検証 のための振動台実験

1. 研究背景・目的

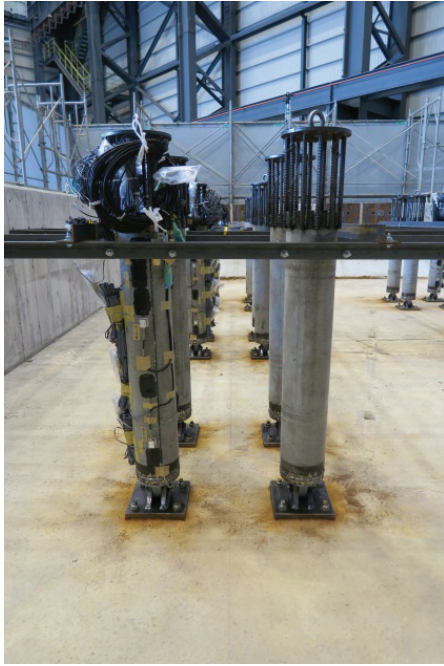
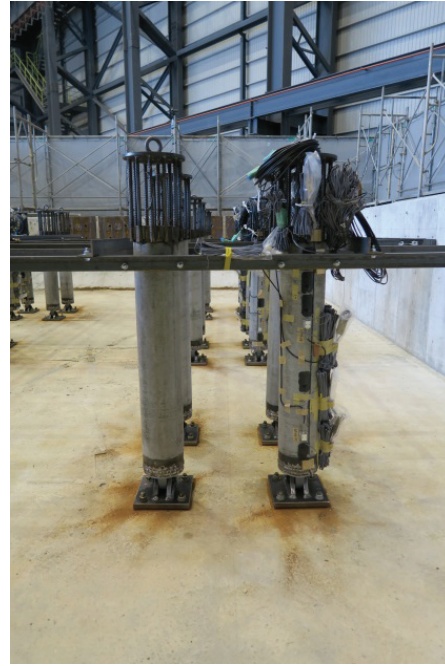
写真1 杭の設置状況

建物はRC造3階建て、長辺2スパン、短辺1スパン、柱6本とし、柱直下のフーチング一つに対して4本（全体で24本）の既製杭で支持させます。杭は、被災建物で用いられていたPC杭（プレストレストコンクリート杭）とし、地盤は比較的ゆるい状態の砂で製作します。試験体製作では、先ず鉄筋コンクリート製のプール（剛土槽）を製作し、その中に、杭を設置し（写真1）、続いて砂地盤を敷設し（写真2）、最後に建物を製作します。

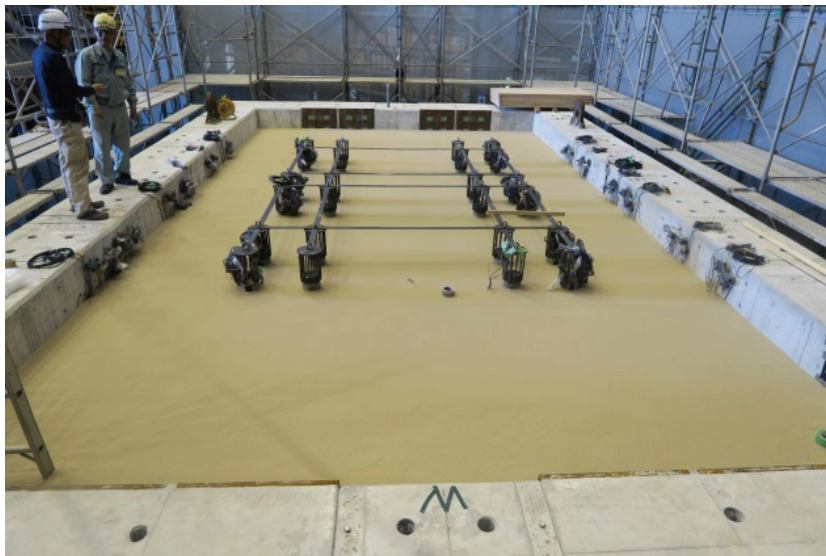
写真2 砂地盤の製作状況

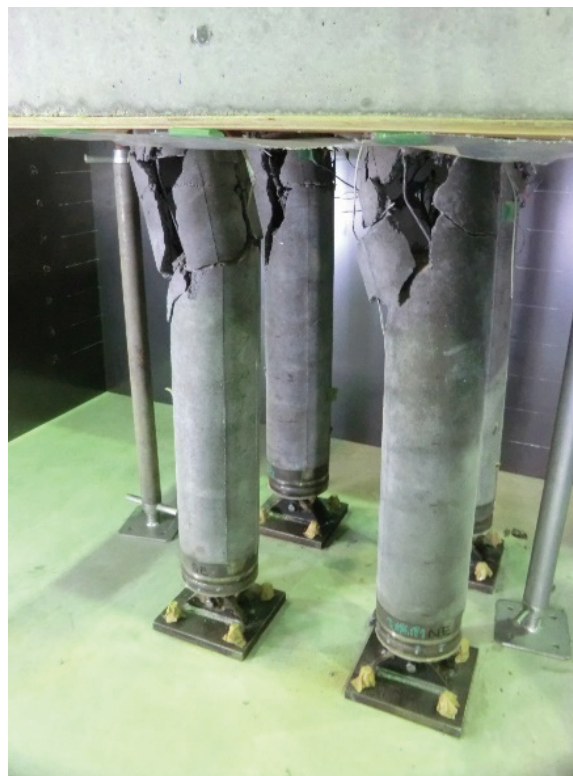
写真2 昨年度の静的加力実験での杭の損傷状況（実験後に砂を撤去）

地盤－杭－建物の連成系の損傷実験では、地盤－杭連成系での強度、水平力-変位関係が重要な要素となります。そこで、事前の予備実験として、本試験体の施工実験も兼ねて、一つのフーチング直下の4本の既製杭を取り出した試験体を製作し、さらに砂地盤を製作して、静的加力実験を実施しました（図4）。その結果、水平力-変位関係と杭の損傷の関係が得られ（図5）、杭頭で大きく損傷することが確認できました（写真3）。また今年度の試験体の設計と予測解析は、昨年度の実験結果を反映して行いました。
