## 3.1.5 実規模実験の実施

大地震時における救急救命、被災後の生命維持の拠点となる医療施設、および被災状況 等の情報発信の拠点となる情報通信施設など重要施設の機能保持および耐震性向上を目的 として、実規模実験を実施することにより、震災時における施設の機能保持性能、機能損 傷状況及び復旧性能の評価に資する基礎データを取得する。

実規模振動実験は、E-ディフェンス(防災科学技術研究所所有:実大三次元震動破壊実 験施設(15m×20m、最大搭載質量1,200tonの震動台))を用い、耐震構造及び免震構造の 医療施設の2種類を対象として実施し、震災時における施設の機能保持性能、機能損傷状 況及び復旧性能を定量的に評価するための基礎データを取得する。

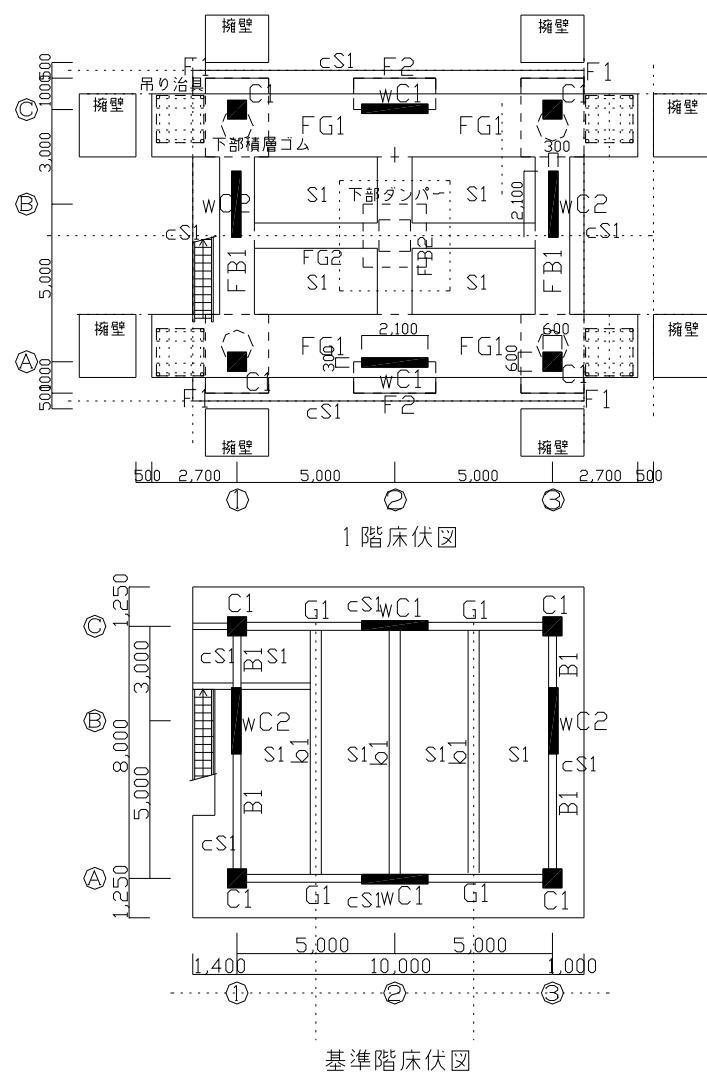
図1 試験体伏図

試験体の軸組図及び床伏図を図1に、部材断面リストを表2に示す。スパンは長辺方向 5m×2スパン、短辺方向8m×1スパン、階高は1、3階を3.90m、2、4階を3.40mと した。3階の階高が大きいのは、この階に設ける手術室に必要な天井高を確保するためで ある。

柱については、建物4隅に600mm×600mmの角柱、各隅柱の間には2100mm×300mmの壁柱 を配置した構造としており、この壁柱により局所階の崩壊を防ぎ耐震性能を高めることを 意図している。

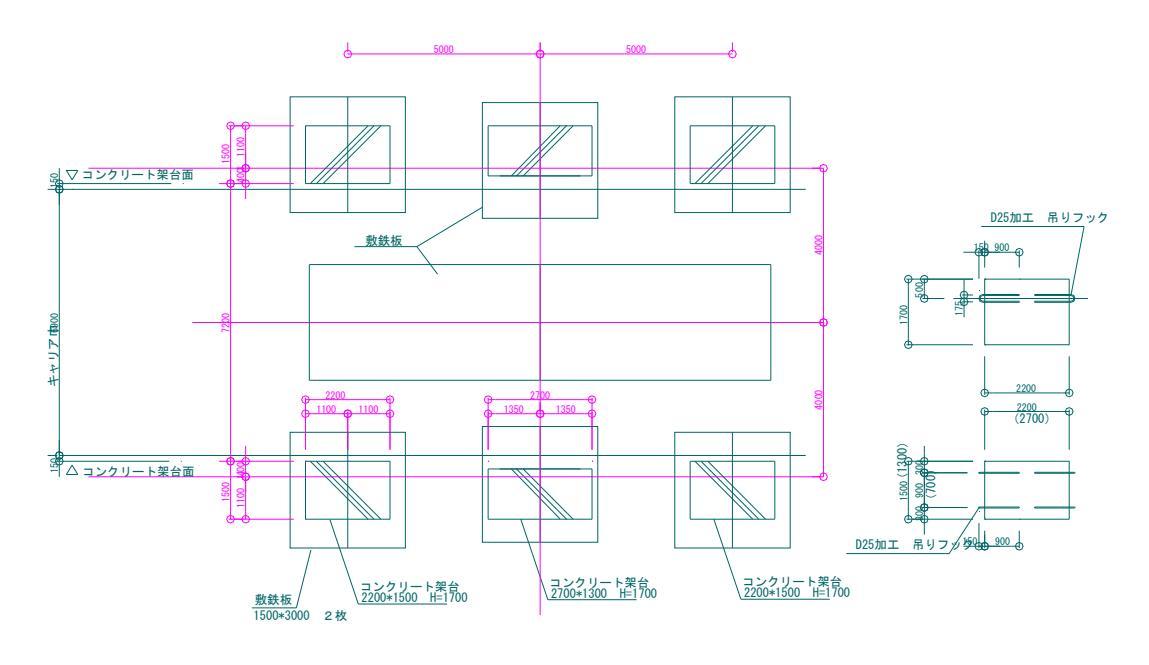
図4 コンクリート架台図

試験体は、実験棟内へのキャリアでの運搬を考慮し、あらかじめコンクリート架台6台 (2200×1500 H1700 4台(四隅)、2700×1300 H1700 2台(図4))を製作し、本架 台上で試験体の製作を行った。実際には周辺に配置された架台のみでは、試験体製作時に 中央部の荷重を支えることができないので、試験体下面の全面を支柱と角パイプで支保し ている。(図5)

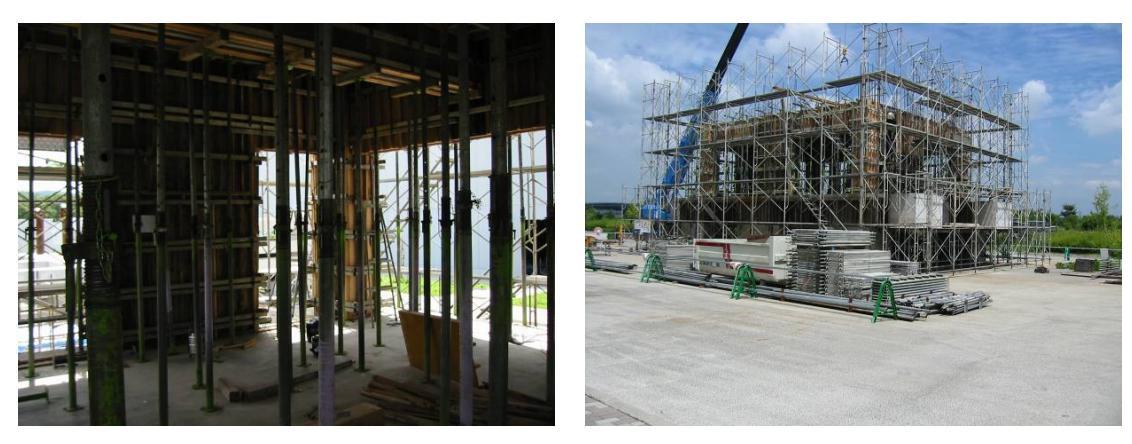
# 図7 1階節工事状況

配筋及びコンクリート打節は、基礎スラブ(基梁と1階床スラブ)、1節(1階柱梁と 2階床スラブ)、2節(2階柱梁と3階床スラブ)、3節(3階柱梁と4階床スラブ)、4節 (4階柱梁とR階床スラブ)の順で行い、各節型枠施工、配筋、コンクリート打節の一連 の工程を10~12日間で実施した。主な施工の状況を図6~図10に示す。

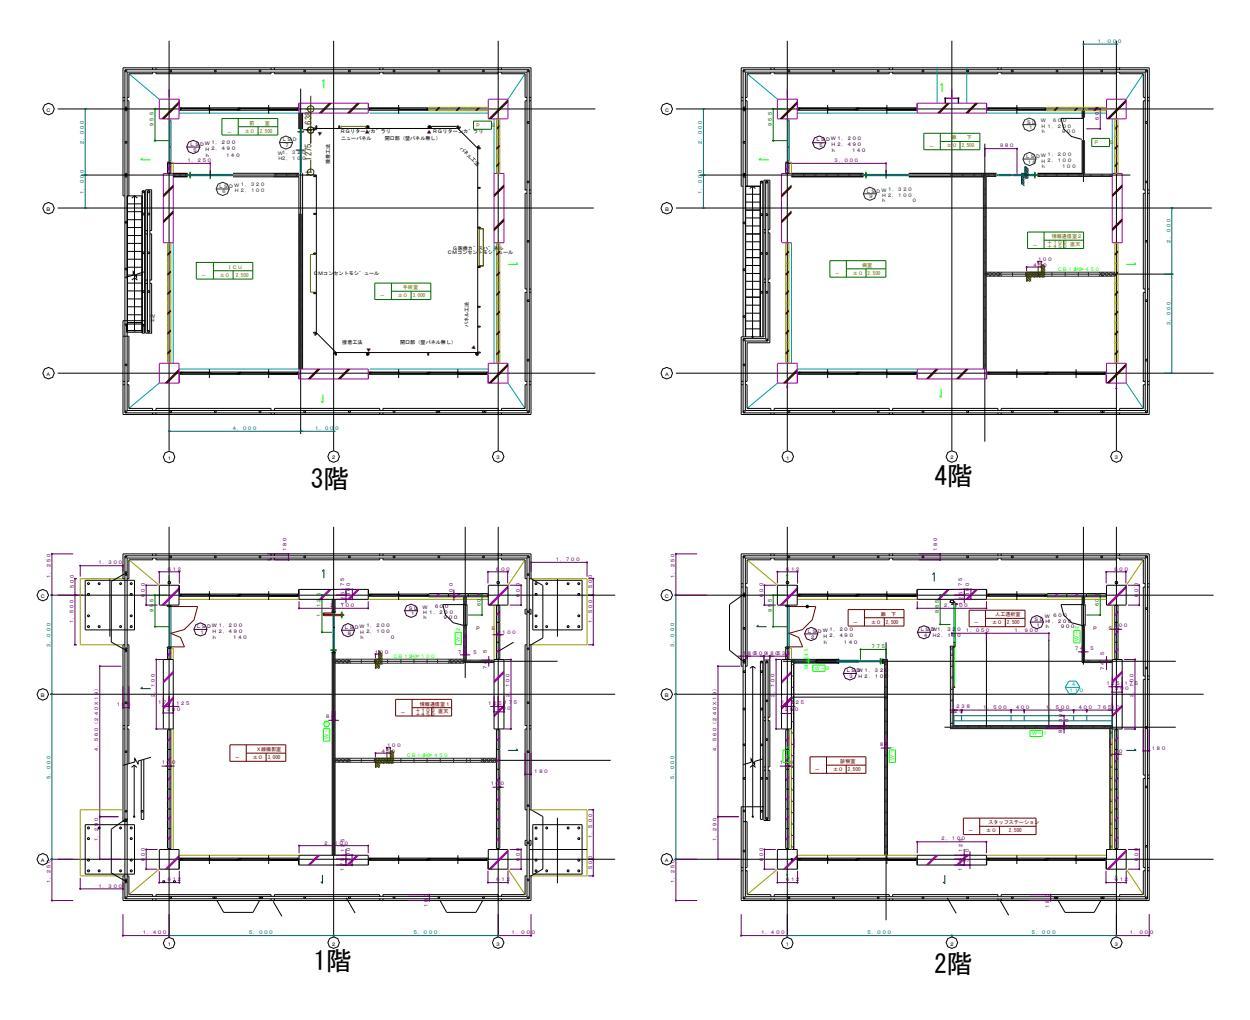
図 11 内装図面

建物の各階では、空間を広くとるため構造体としての柱・壁は外周のみとしている。そのため部屋を分けるための間仕切り壁(軽量鉄骨に石膏ボード仕上げ)等を設けている。 各階の配置図を図11、施工状況を図12に示す。天井に関しては、1階と4階の情報通信 室以外すべて施工した。ただし、3階手術室は、手術室仕様の天井・壁となっている。

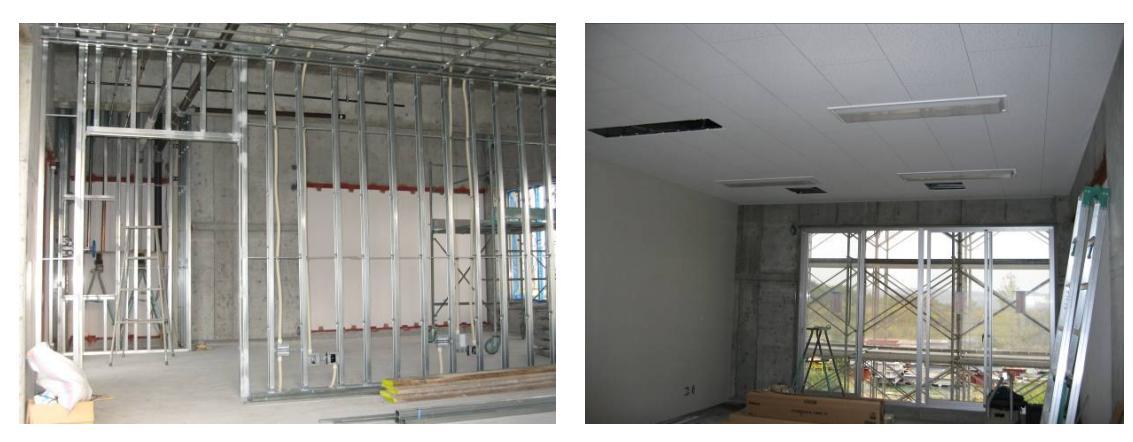
図 12 内装施工状況図

1階と4階の情報通信室は、各階とも H100 と H450 の 0A フロアを施工し、それぞれの 段差部分はコンクリートブロックを設けた。

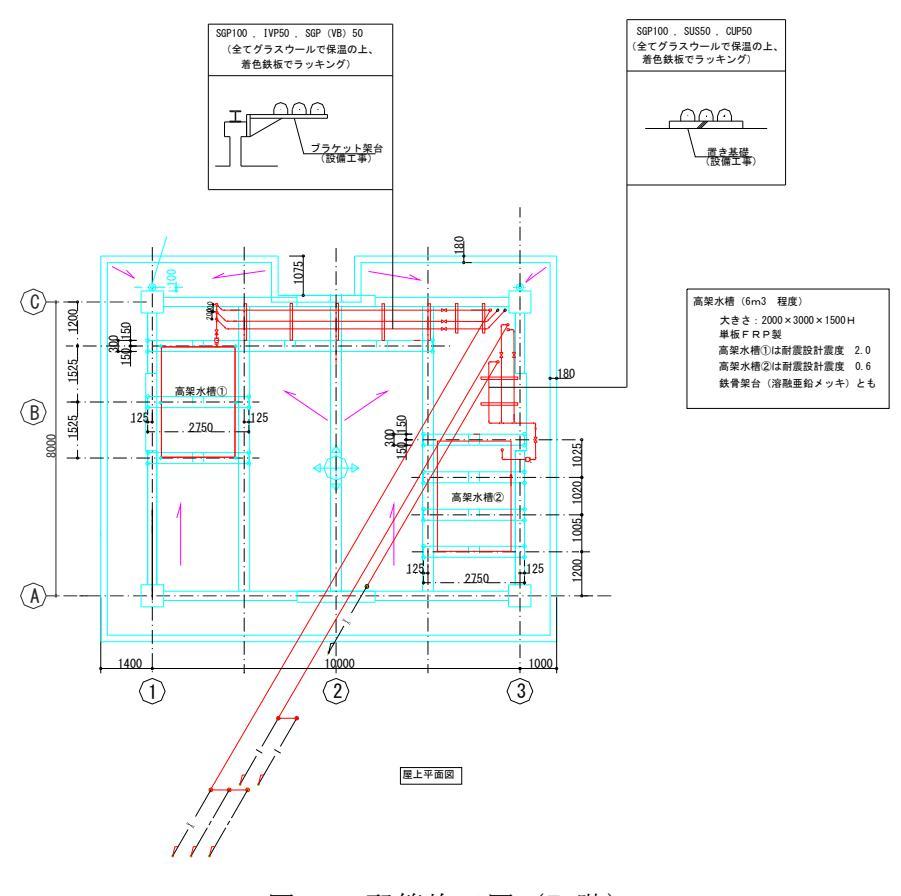
図 13 配管施工図(R 階)

試験体に設置された主な設備としては、屋上に、耐震設計震度2.0の高架水槽(以下、 新高架水槽)、耐震設計震度 0.6 の高架水槽(以下、旧高架水槽)、及びそれに接続する給 水給湯管及び消火配管と排水配管である。屋上階の設備施工図を図13に、屋内の配管設置 状況を図14に示す。新高架水槽には、消火配管として100AのSGP管、給水配管として50A の IVP 管と 50A の SGP-VB 管が接続されている。これらは、屋上において約 125[mm]間隔で ブラケット架台上にUボルトで固定されている。一方、旧高架水槽からは、消火配管とし て 100A の SGP 管、給湯配管として 50A の SUS 管、50A の CUP 管が接続されている。これら は、屋上の置き基礎上に固定されているが、耐震支持はなされていない(構造躯体に固定 はしていない)。図15に配管の支持状況を示す。実験時には、これらにグラスウールの保 温材を巻いた上で着色鉄板によるラッキングを施した。これらの配管系は、全て建物内の PS に引き込まれ、旧高架水槽からの消火配管は、建物4階天井裏で横引きされ、スプリン クラー巻出し管に接続している。また、新高架水槽からの消火配管は、建物2階天井裏で 横引きされ、消火配管はスプリンクラー巻出し管と消火用散水栓に接続している。両高架 水槽からの給水給湯配管系は、1階天井裏で横引きされている。横引き配管から洗面器な どへの接続用取り出し配管は設置されておらず、端部はバルブの閉止端となっている。建 物内において主管(立て管)から分岐した横引き配管は、それぞれ口径 50A~20A の配管を

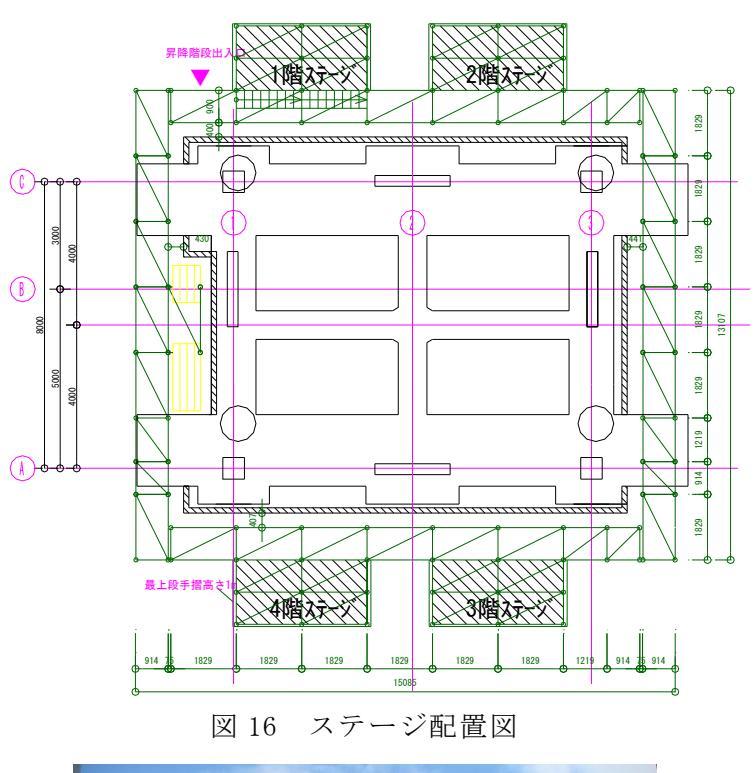
図 17 ステージ設置状況

各部屋に設置するための医療機器等(試験体に配管施工等が必要な機器を除く)は建物 の内装等仕上がった後に搬入した。搬入方法は、2階から4階に関しては、建設用足場に 設置した仮設ステージ(図16、図17)から、各階の開口部(窓)から搬入した。1階は、 質量の大きい機器が主であったので、開口部(窓)には立ち上がりを設けず、フォークリ フトにより試験体1階ベランダに直接揚重し搬入した。

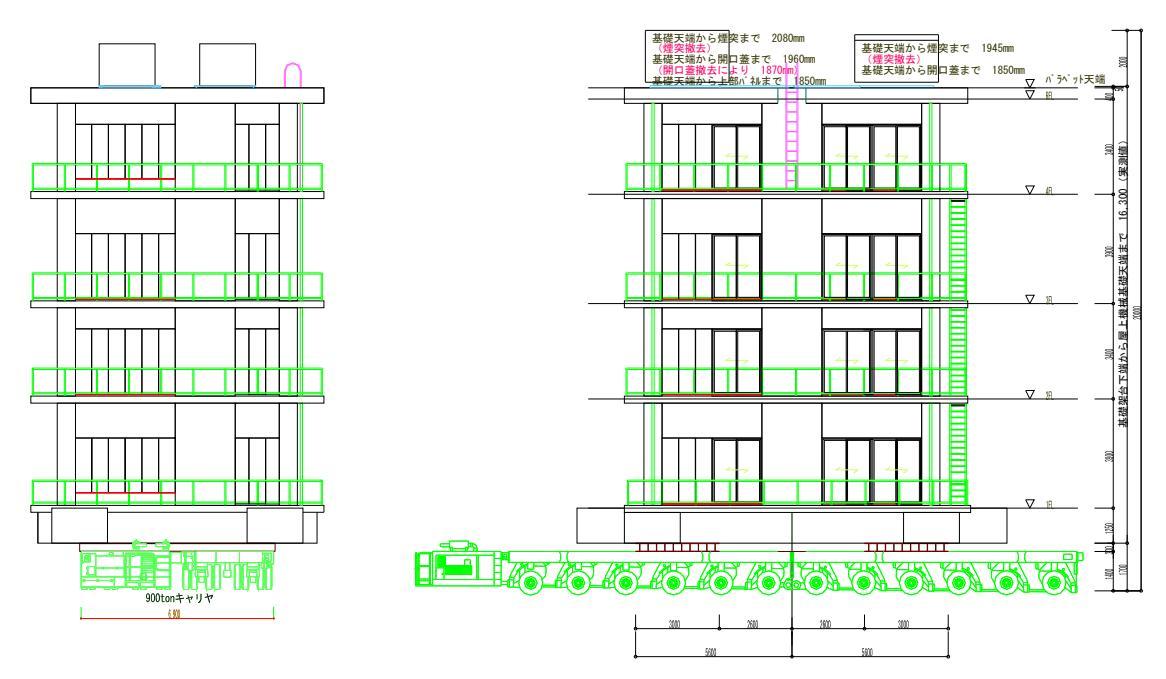
図19 試験体キャリア搭載図

試験体完成後、試験体を実験棟内への搬入直前に、製作時に試験体下面の全面に設置していた支柱と角パイプを撤去した。このスペースに900tキャリアを引き込み、試験体を持ち上げ、実験棟内に搬入した。試験体の荷重が分散するようにキャリア上面に山止め(300mmH鋼)を20本敷いた。搬入ルートを図18に、試験体キャリア搭載図面を図19に示す。

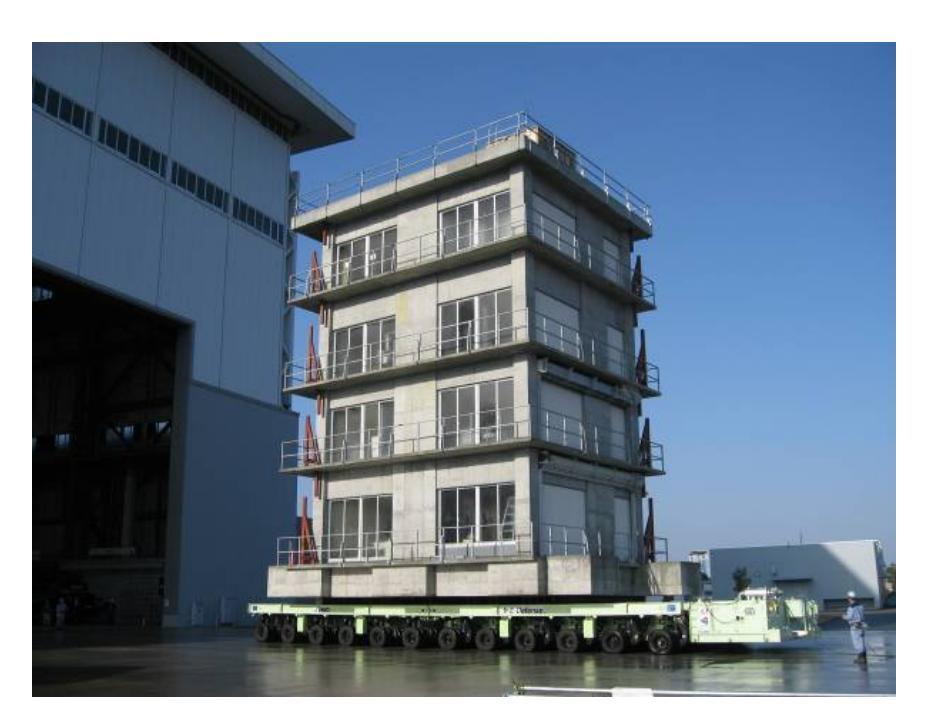
図 20 キャリア運搬状況

また、搬入時の試験体(高架水槽含む)及びキャリア(定格走行時高さ)及びH鋼の総 高さは、実験棟大戸扉の高さ20mを若干こえるため、高架水槽の上面蓋及び点検用タラッ プを撤去し、さらに大戸扉通過時にキャリアの走行高さを下げて通過させた。試験体運搬 状況を図20に示す。

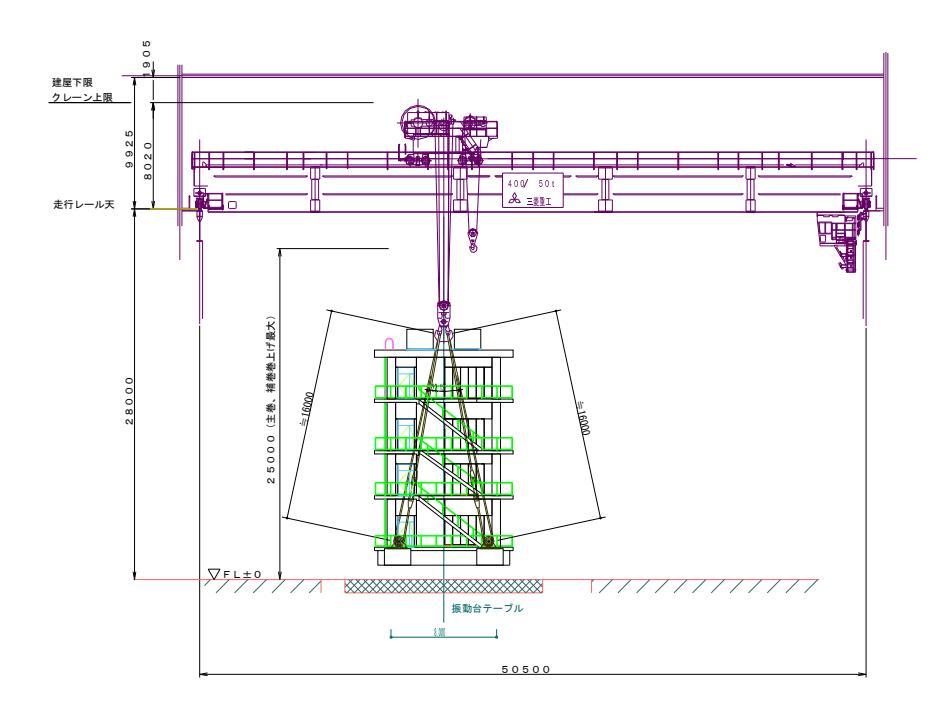
図 21 試験体揚重図面

キャリアによる実験棟内への搬入後、震動台テーブル吊り治具及び吊りワイヤーを用い て、400t 天井クレーン2機の相吊りにより試験体をキャリアから揚重し、震動台に設置し た。試験体吊り揚げ図面を図21に、吊り上げ状況を図22に示す。震動台には試験体搬入 前に、コンクリート基礎、「免震1」用の積層ゴム及び鋼製ダンパー、擁壁をあらかじめ設 置しておいた。

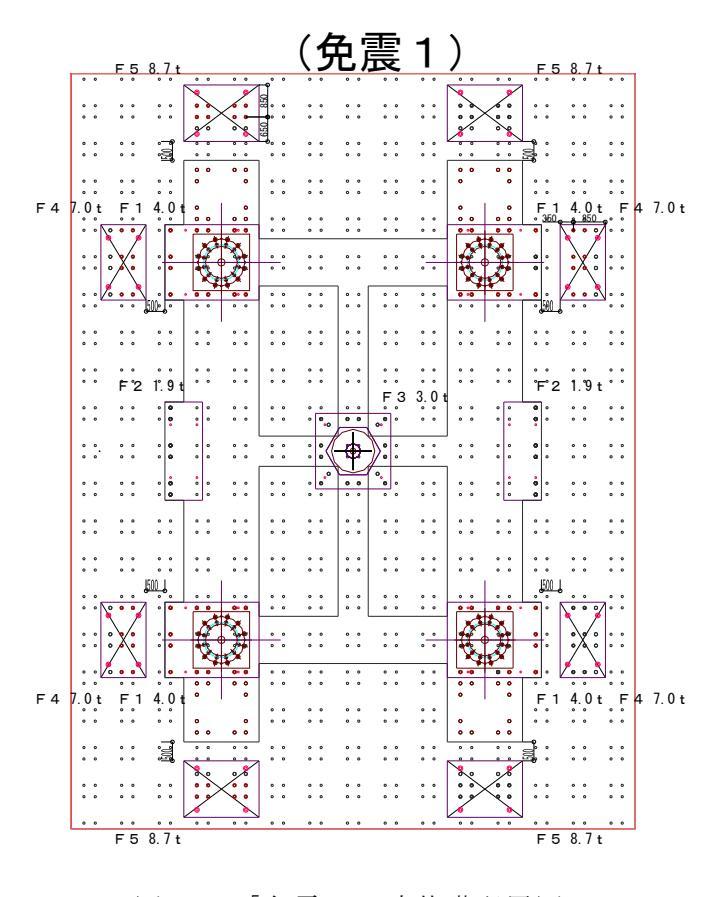
図 23 「免震1」時基礎配置図

2種類の免震システムを用いた免震構造で実験を行っているが、1つ目は、天然ゴム系 積層ゴム4基と鋼製ダンパー1基を用いたシステムであり、2つ目は高減衰積層ゴム4基 を用いたシステムである。「免震1」基礎配置図面を図23に、基礎配置状況を図24に、「免 震2」の基礎配置図面を図25に示す。積層ゴム及び鋼製ダンパーと震動台の間に、高さ 300mmのコンクリート基礎を設置している。免震ゴムと鋼製ダンパー下のコンクリート基 礎は、それぞれ12本のPC鋼棒により震動台と接合されている。また、「免震2」では、鋼 製ダンパー及び鋼製ダンパー用のコンクリート基礎を撤去した。

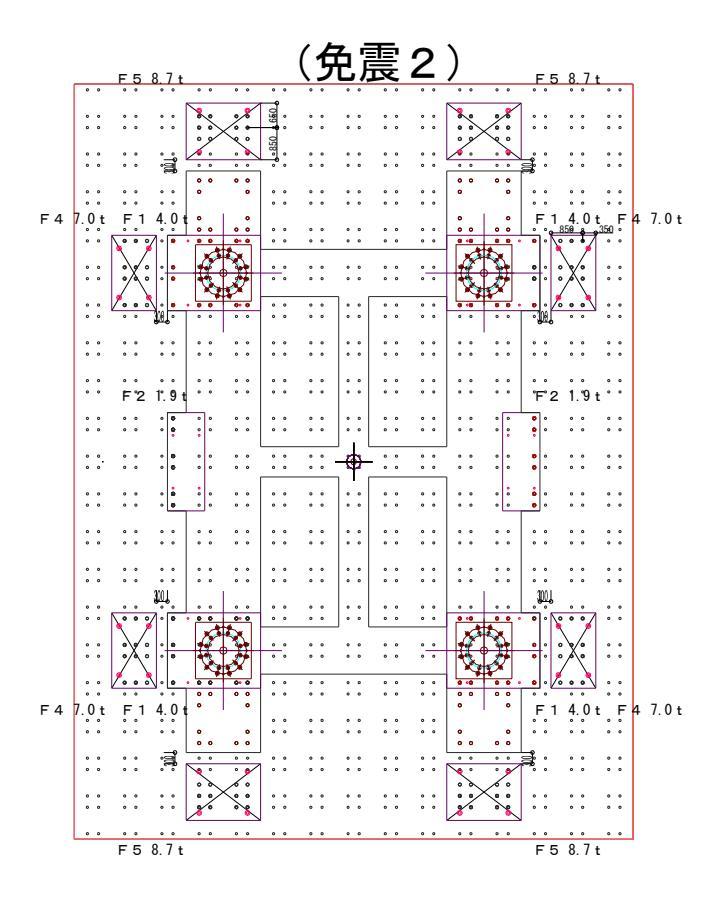
図 25 「免震 2」時基礎配置図

「免震1」では、上部構造と擁壁のクリアランス(可動範囲)を 50cm とした。一方「免 震2」ではこのクリアランスを 30cm とするため、それぞれの擁壁を 180 度回転させかつ、 震動台との接続用ボルトの位置を変えて設置した。なお、本擁壁は、「免震1」、「免震2」 とも1 個あたり8本で接合しているが、変転させた場合において箇所が共有した穴になる よう工夫している。(1 個あたり12カ所の穴があり、4カ所は「免震1」と「免震2」で 共有)

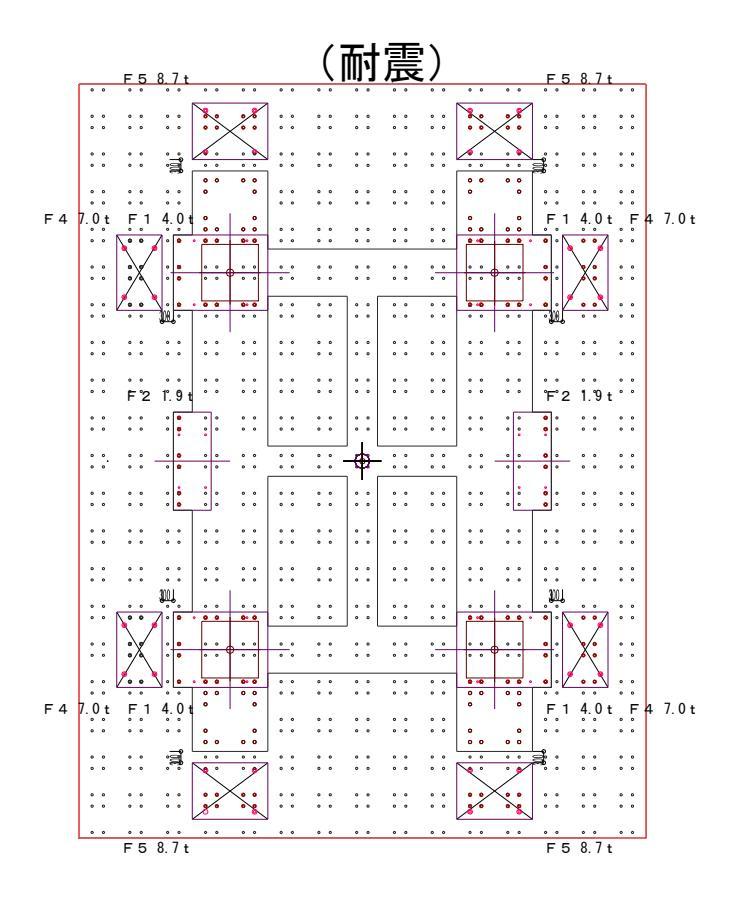
図 26 耐震時の基礎配置図

耐震構造では、免震構造での免震装置を取り除き、図26に示すように免震構造時に用 いていた積層ゴム下のコンクリート基礎4台と、長手方向に壁柱の直下に同様のコンクリ ート基礎2台を配置し、本コンクリート基礎を震動台と試験体基礎梁に挟み込んだ状態で、 PC鋼棒48本で接合した。コンクリート基礎を挟み込んだ理由は、試験体吊り上げ時に用 いた吊り治具の固定ボルトが基礎梁下でボルト止めされ頭を出しているため、直接試験体 を震動台に設置できないためである。

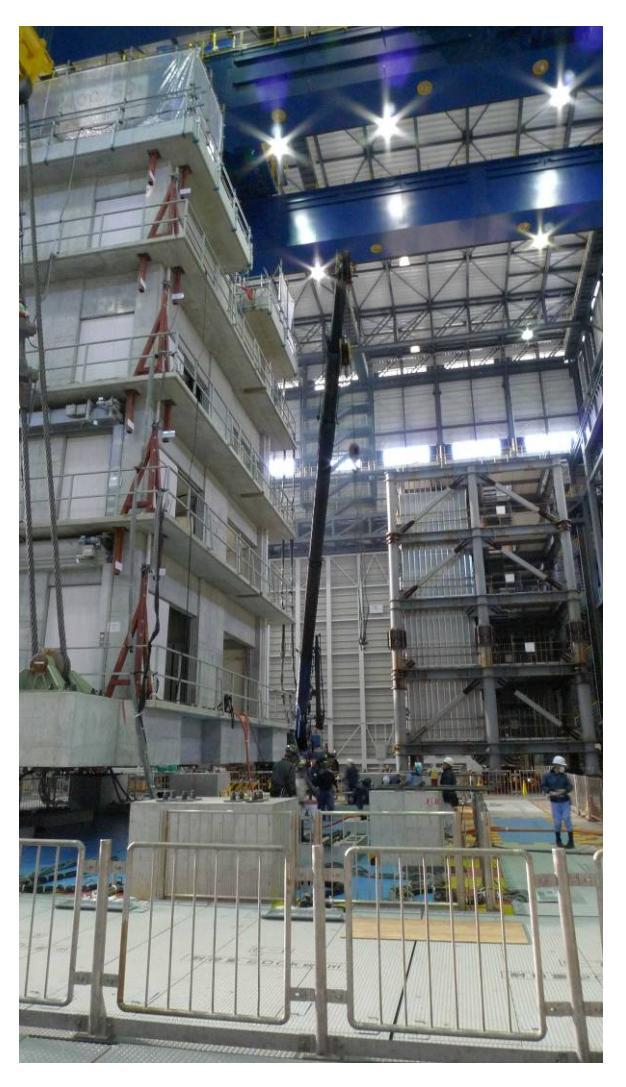
図 27 盛り変え状況図(試験体が南側に移動)

「免震1」から「免震2」への盛り変え方法は、400t 天井クレーン2機を用いて試験体 を相吊りし、試験体を南側(油圧源棟側)に約8m程度移動させ吊り上げた状態にしてお き、50t移動式クレーンを用いて震動台基礎の西または東側から、北側に設置した天然ゴ ム系積層ゴム2基を高減衰積層ゴムへ変更し、さらに中央部の鋼製ダンパーとコンクリー ト基礎を撤去した。その後試験体を北側(制御室側に)約4m程度移動させ、南側に設置 した天然ゴム系積層ゴム2基を高減衰積層ゴムへ変更した。その後試験体を高減衰積層ゴ ム上に設置した。この際、計測用のケーブルは計測用のJ-BOX との結線を外すことなく実 施するため、あらかじめ盛り変え時の試験体の移動距離を考慮した余長(約8m程度)を十 分もたして設置しておいた。組み替え時の状況を図27に示す。また、試験体を設置した後 に各擁壁の組み替えを行った。

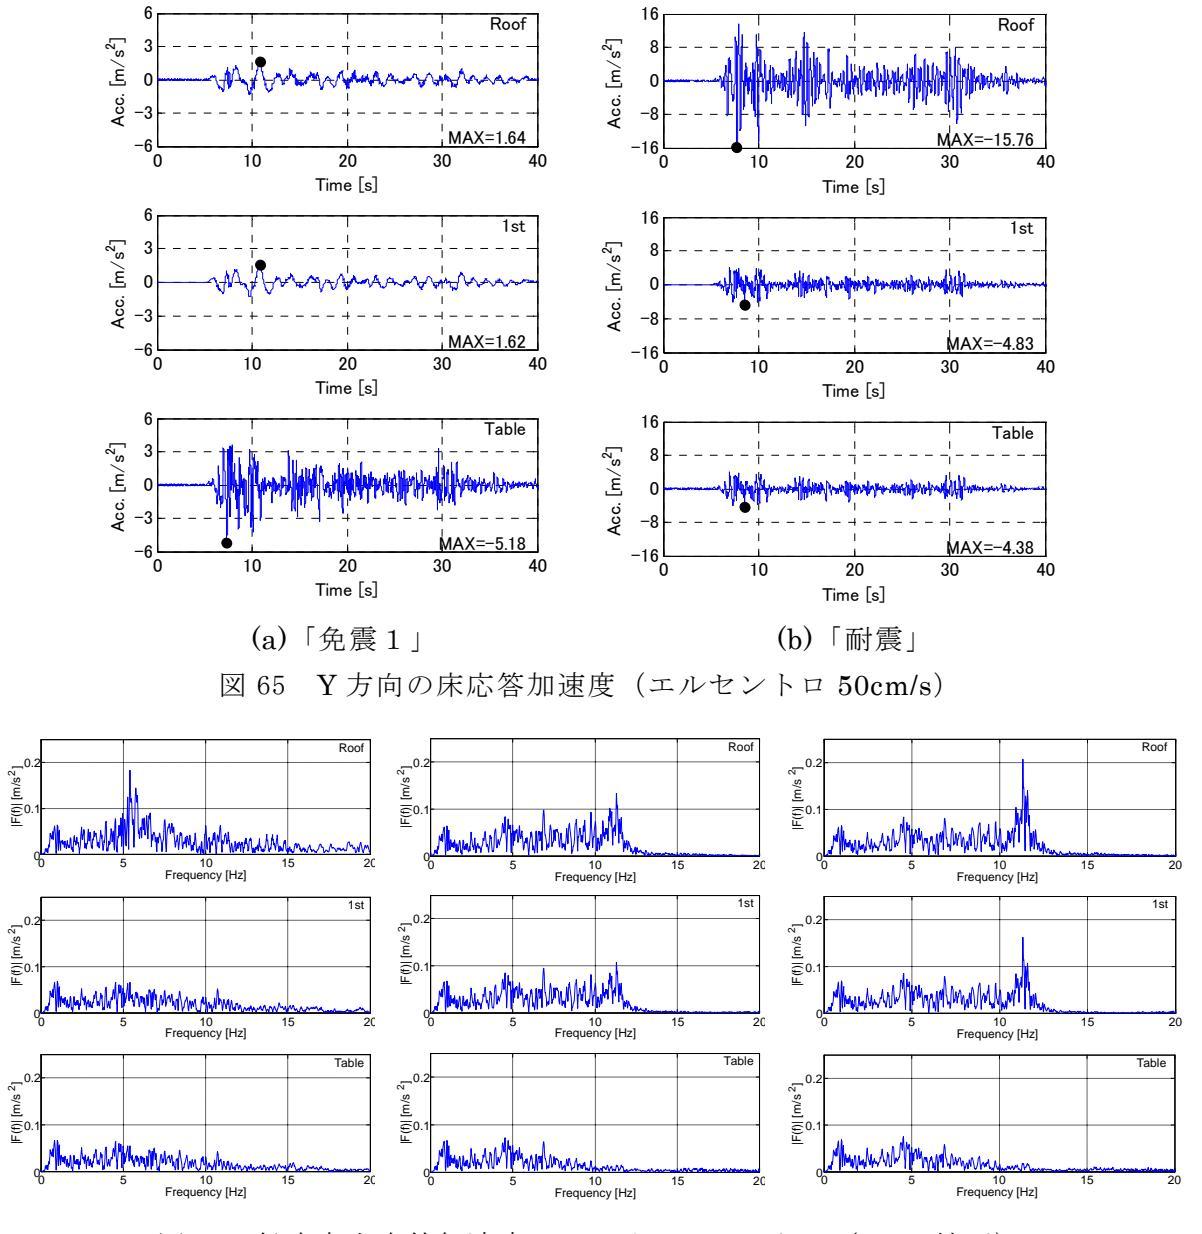
図 66 鉛直方向応答加速度のフーリエスペクトル(JMA 神戸)

「免震2」では、入力加速度が3.61m/s<sup>2</sup>程度であるのに対し、免震層を境に5.44m/s<sup>2</sup> と1.5倍となった。しかし上部構造では屋上階床6.21m/s<sup>2</sup>と1階床に比べ15%程度の加速 度の増加しか見られない。免震構造での加速度応答の増幅は、上部構造ではなく、主に積 層ゴムの鉛直振動によってもたらされたと考えられる。図66の各階床加速度応答のフーリ エスペクトルを見ると、免震層を境にフーリエスペクトルの分布と振幅が大きく変わって いる。特に上部構造の床応答で約11.5Hzの成分が増加している。この特徴は耐震構造の場 合は見られず、フーリエスペクトルのピークも6 Hz 前後であることから、11.5Hz の成分 は免震層の縦方向固有周波数に関係すると考えられる。

「免震1」でも、「免震2」と同様に入力加速度3.61 m/s<sup>2</sup>が免震層で37%増幅した後は、 上部構造では10%程度の増幅にとどまる。しかし「免震1」では、「免震2」ほどフーリエ スペクトルの11.5Hz 前後における増幅は明確ではなかった。免震層での増幅が、「免震2」 の50%に対して、「免震1」は37%であったことも考慮すると、「免震1」のほうが鉛直動に 対する減衰が大きい可能性がある。

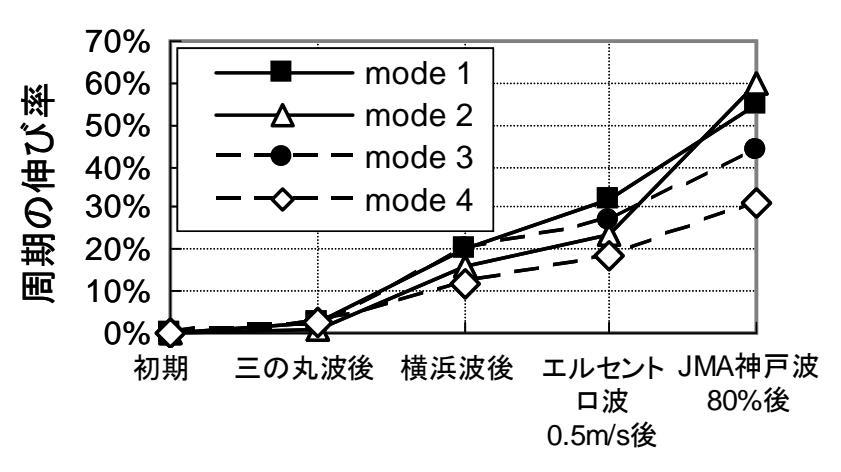
図 67 加振後の固有周期の伸び率

耐震構造において、ホワイトノイズを用いたシステム同定を行った。各加振後の固有周期の変化(Y方向)を、耐震構造実験開始前の固有周期 0.24s からの伸び率として、モードごとに図 67 に整理した。

長周期地震動である三の丸波に対して「耐震」はほぼ弾性応答し、ひび割れもほとんど 生じなかったため、固有周期の伸び率は2%程度である。次の横浜波では、壁柱や梁端のひ び割れが進行し、最大ひび割れ幅は2層の梁端で約0.3mmとなった。結果、固有周期の全 モードの平均伸び率は17%程度まで進み、1次固有周期は0.29sまで伸びた。それに続く エルセントロ波0.5m/sは、Y方向の固有周期はさらに伸びて、固有周期の伸び率は平均25% 程度となった。JMA 神戸波80%ではY方向の2階壁柱下端に新たなせん断ひび割れが入った が、基本的にはこれまでに入ったひび割れの幅が最大のもので0.6mm程度にまで広がった。 その結果、1次固有周期は0.37sとなり固有周期の伸び率は平均48%になった。本実験で一 番大きなひび割れを生じたのは、梁下垂れ壁に貫通スリットを入れた3階梁端で、スリッ トの頂点からひび割れが進行し、JMA 神戸波80%後はひび割れ幅が1mmを越えた。

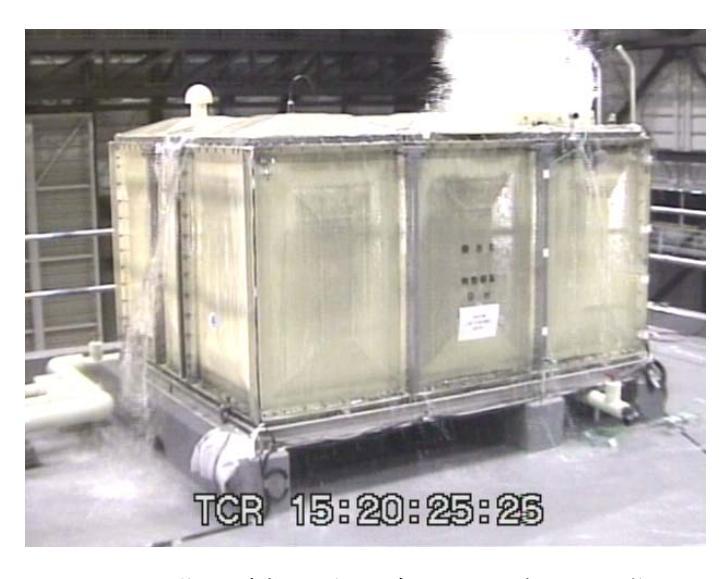
図 71 蓋が破損し水が噴出した瞬間の映像 (三の丸波の加振時)

試験体を「免震1」の状況とし、三の丸波を入力した際、屋上階に設置した新旧の高架 水槽のスロッシングが励起し、天板に設けられた蓋及びベンチレーターから水を噴出する とともに、特に旧水槽に関しては、蓋の止め具部分の破損により蓋が開き、大量の水がほ ぼ真上に噴出する状況が繰り返された(図71)。

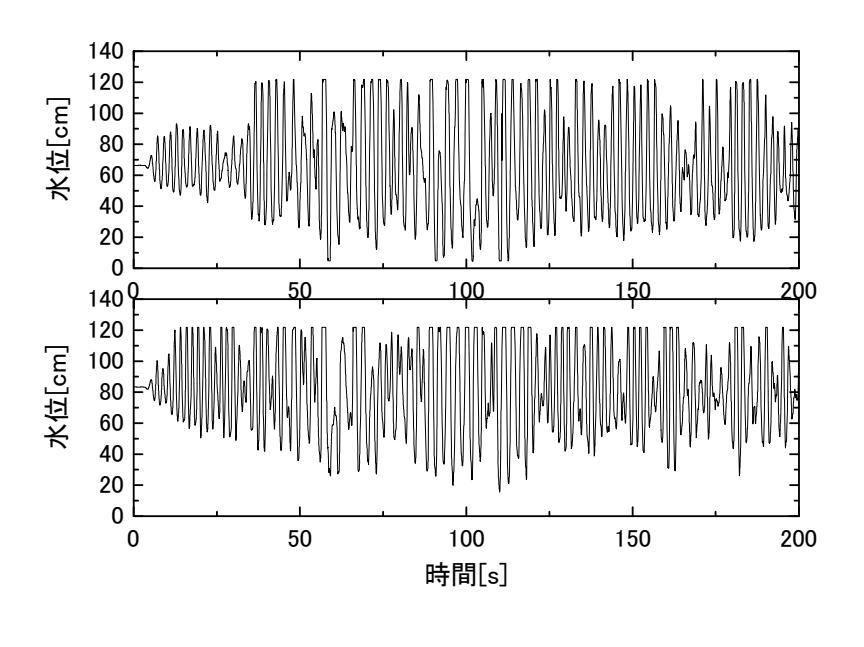
図 72 新水槽の水位(上図)と旧水槽の水位(下図) (三の丸波による加震時)

図 72 に水槽の蓋付近に取り付けたフロート型水位計による水位の時刻歴を示す。実験 によるスロッシングの周期は、旧水槽で2.27 秒、新水槽で2.22 秒である。計算による X 方向の周期とほぼ一致していることから、X 方向のスロッシングが主に発生したと推測さ れる。またこれは、図 70 の加速度応答スペクトルにおいて、X 方向の2.2 秒成分が Y 方向 より大きいことから理解できる。次に、水位の振幅を見ると、120cm で頭打ちになってい る部分が 180 秒付近まで見られる。水位計での計測範囲以上に水位が上昇し、蓋に衝突し て外部に噴出したことが推測できる。試験体を「耐震」とした場合においても、地震動の 卓越周期によりスロッシングが励起し、水の噴出が見られたが、免震構造ほどの水量はな かった。この差異についても、図 70 に示した加速度応答スペクトルの2.2 秒近傍の成分が、 免震時のスペクトルと比べ小さいことから理解できる。本実験では、タンク側壁等の構造 体の破損は無かったが、基部のボルトの緩みが生じた。

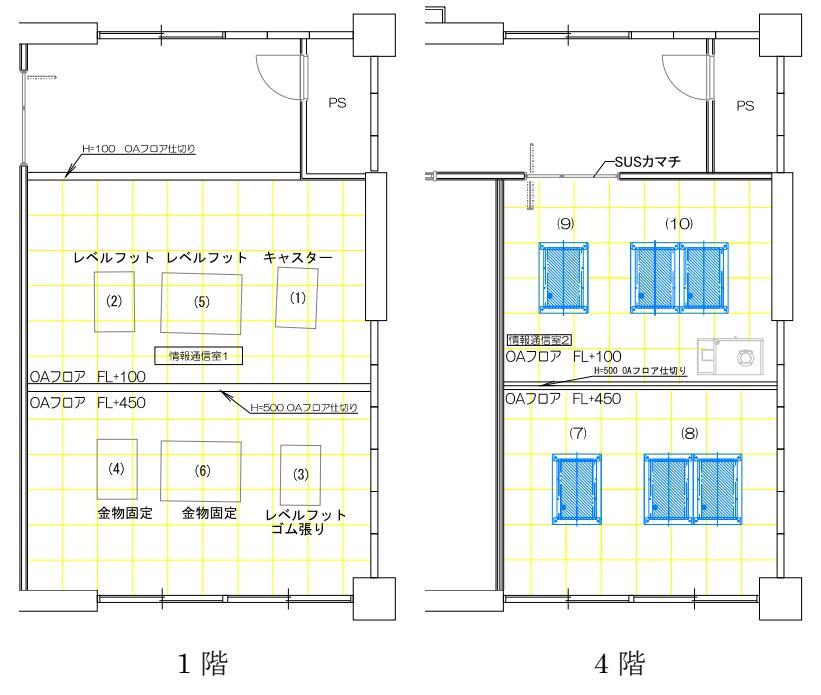
図 73 NOC 平面図

図 73 に示すように、医療施設の機能保持評価に用いた建物の1階と4階に、情報通信 の要となるネットワークオペレーションセンター(NOC)を再現した。部屋の再現にあたり、 構成要素として、床下にケーブル等の敷設空間を確保するためのフリーアクセスフロア(OA フロア)、情報通信機器を設置格納するための19インチラックシステムを設けている。

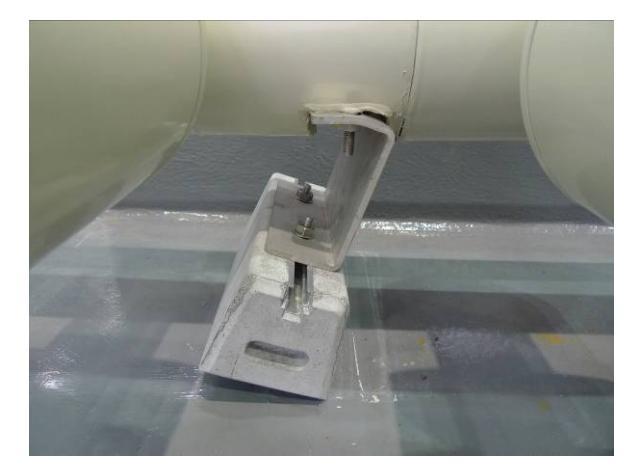
### 図76 置き基礎実験後(傾き)

旧高架水槽からの引き出し管では、水槽からの給水継手部からの漏水発生と、水槽固定 金物の、接続配管ラッキング材への食い込みが確認された。また、加振により、旧高架水 槽からの引き出し配管の自重支持用置き基礎の傾き及びずれが発生した(図 76)。

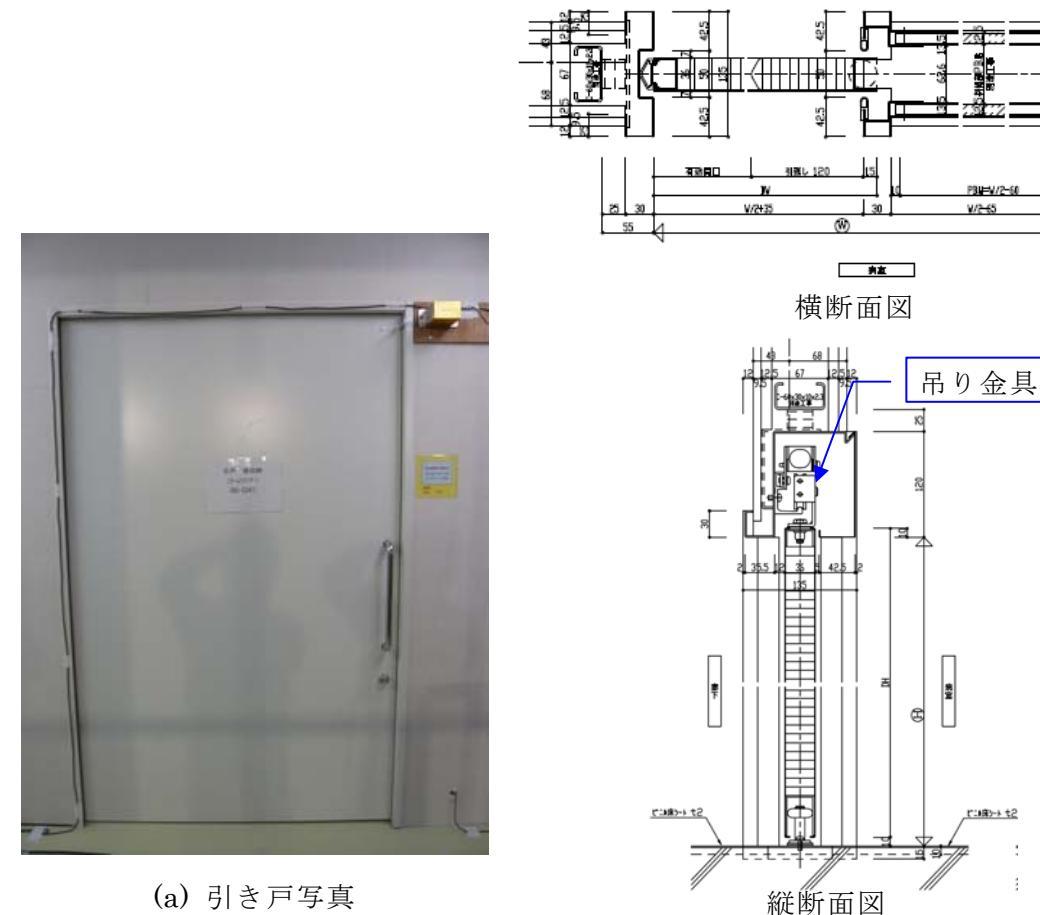
図 80 引き戸

建物試験体(4階建て、RC造)の各階に自動閉鎖式引き戸及び折れ戸を設置している。 設置した引き戸(手動及び電動)、折れ戸(手動)の概要を図80、図81に示す。各試験体 の配置を表12に示す。引き戸は上吊り式であり、上部にレールを配し、吊り金具2個で扉 を吊っている。扉の自閉機能をもたせるため、定トルクばねを用い、吊り車に定トルクば ねのワイヤーを取り付けている。また吊り車には外れ止め金具を取り付けている。

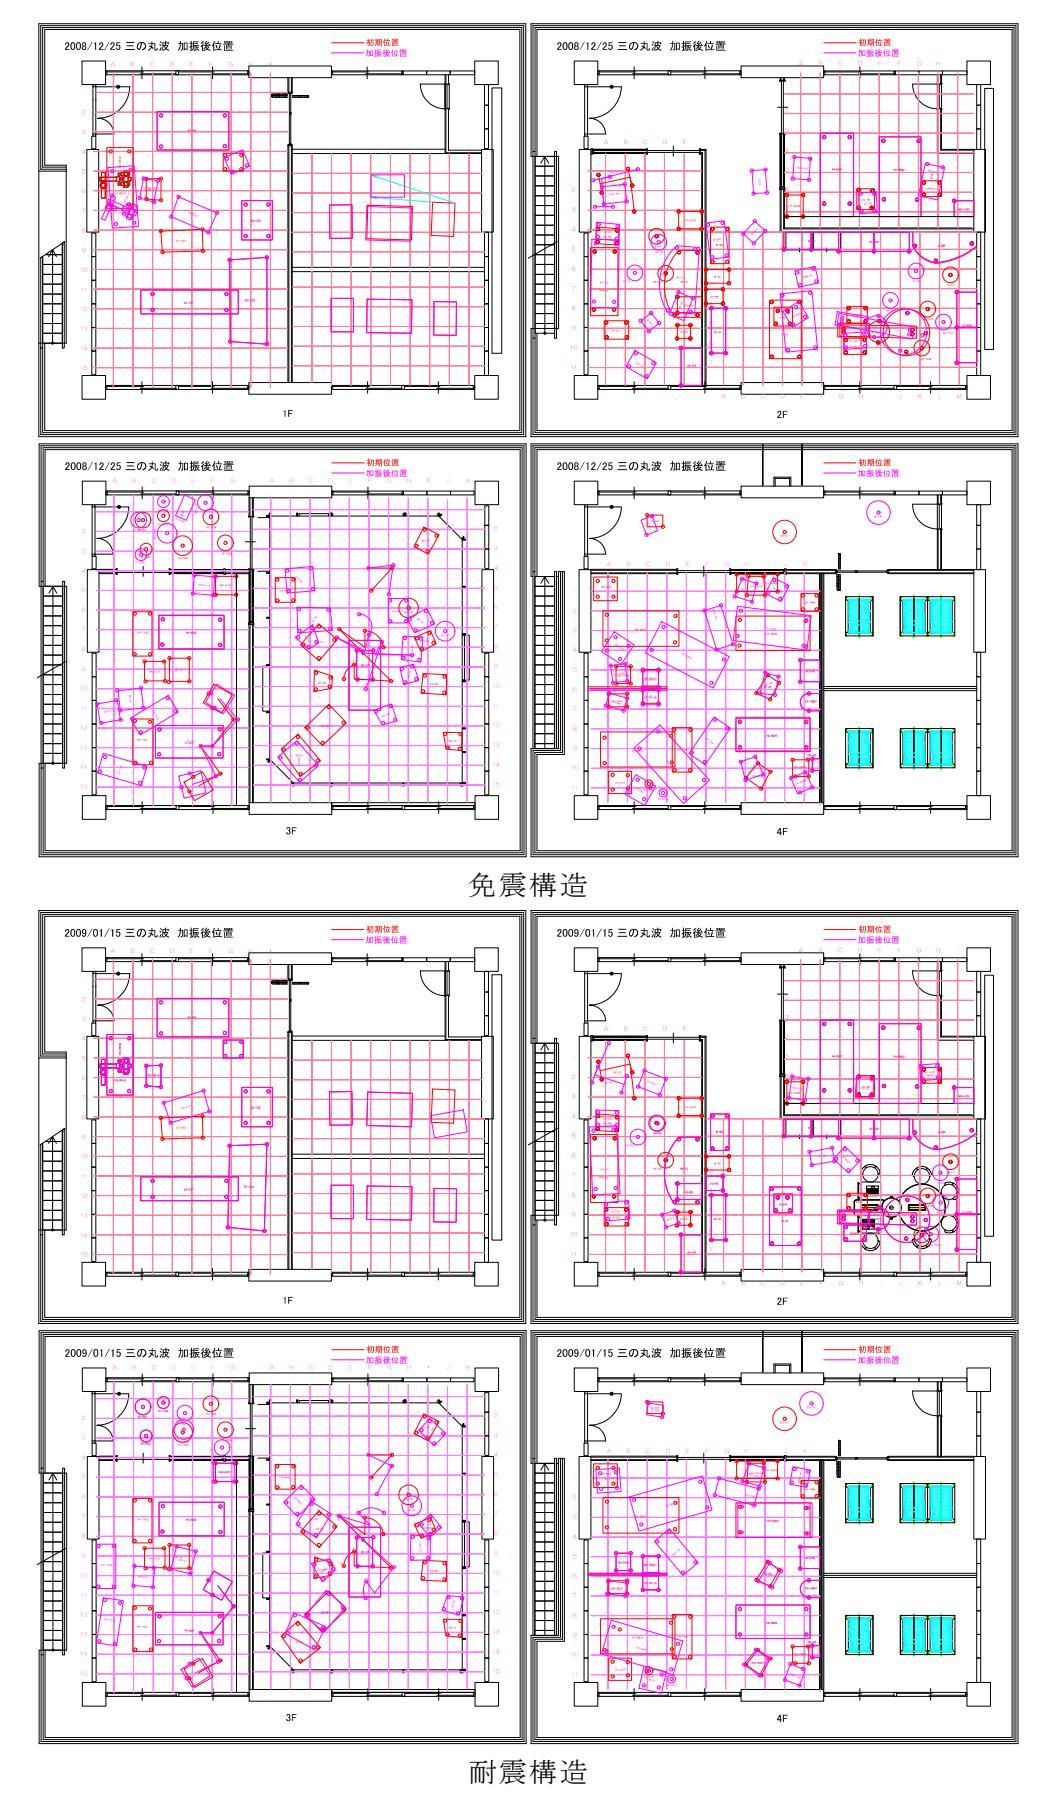
図 90 長周期地震波(三の丸波)による実験後機器状態

ー方でキャスターフリー機器については、残留移動量が多くの機器で2m程度、最大で 3.5mとなる結果であった。キャスターフリー機器が移動により他の機器等に衝突し転倒す る状況や、かなりの速度で他の機器などに衝突しそれらを損傷する状況が多数みられた。 手術室壁パネルと壁ボードの損傷も機器の衝突が原因である。また、先に述べたスライド 式扉や屋上階に設置した新旧の高架水槽についても被害がみられた。

長周期地震動に対して、免震構造では、キャスターフリーの機器の過大な移動が発生し、 手術室や病室で大きく走り回る状況が観測され、壁などに衝突し損傷するなどかなりの被 害が確認された。このような被害において手術室などでは滅菌状態の継続が困難であり、 手術室の継続使用は困難であると推測される。一方、耐震構造では、キャスターフリーの 機器の移動がみられたが、大きな機能低下にはつながるものでないと推測される結果とな った。
