# Eーディフェンスを用いた 地震災害時における医療施設の機能保持性能 向上のための震動台実験を実施

## 2. 試験体概要

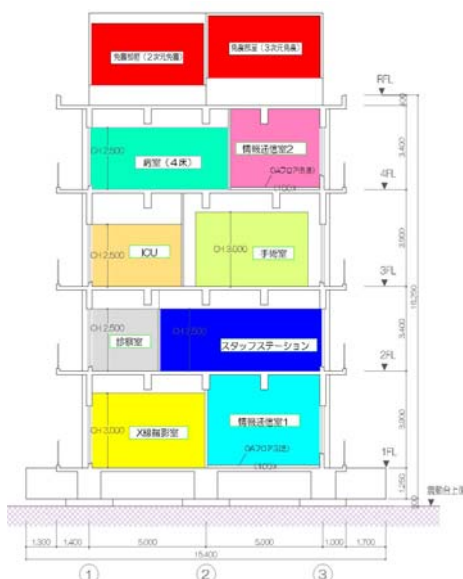
図1 試験体概略図（耐震構造）

試験体は、病院を模擬したRC造4階建ての建物で、内部に撮影室、診察室、人工透析室、スタッフステーション、手術室、ICU室（NICU含む）、病室、情報通信室を設け、それぞれの室内に撮影機器、手術室内精密機器、人工透析機、医療棚、情報通信機器等を設置しています。また給水配管、スプリンクラー等の設備も設置しており、本格的な医療施設を再現しています。（図1～図10）地震対策としては、医療機器の移動や転倒衝突対策、床免震、機器免震等の対策技術を用いています。

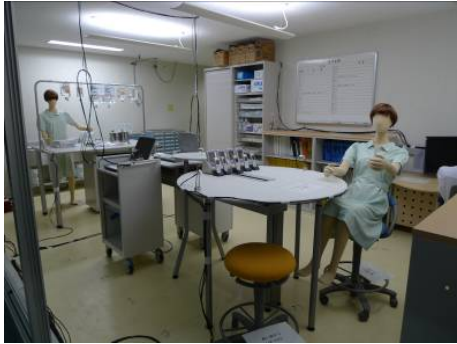
図5 スタッフステーション（2階）

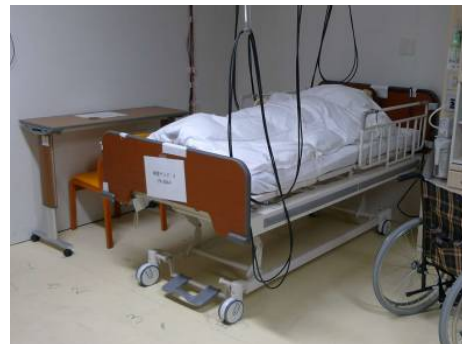
図8 病室（4階）
