## 公開実験 木造住宅の実大震動台倒壊実験

実験日 平成 19 年 2 月 28 日

実験場所 E-ディフェンス

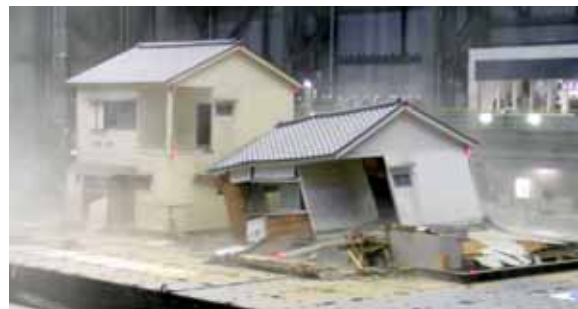
平成 17 年度の震動台倒壊実験

平成 17 年度は、実際に建っていたほぼ同じ仕様の 2 棟の木造住宅をこの E-ディフェンスの震動台に移築し震動台倒壊実験を行いました。このとき 1 棟の試験体 (A 棟) については既存のまま、もう 1 棟 (B 棟) は耐震補強を施しました。兵庫県南部地震時に観測された震度 7 相当の地震波を入力した結果、A 棟は倒壊、B 棟は倒壊を免れ、耐震補強の効果の一例を示すことができました。

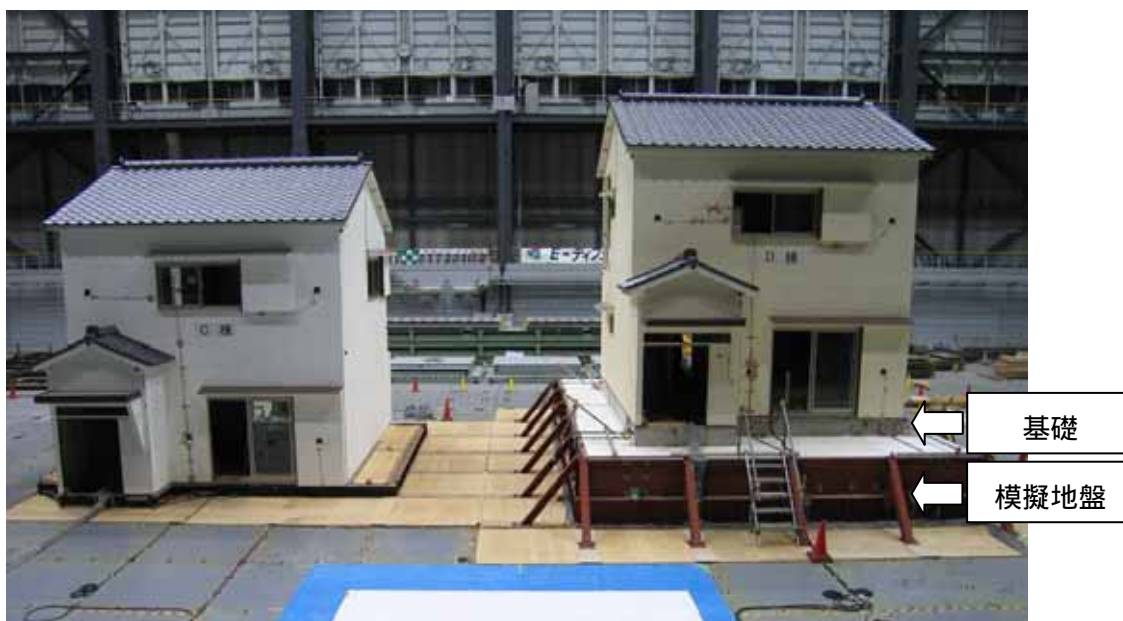
平成 18 年度 試験体 (計測室側より撮影)

**C棟** 昨年度の実験で用いた、築約 30 年の移築した木造住宅試験体(A棟)を新しい材料を用いて再現した試験体です。

**D棟** 建物の周囲地盤を再現し、実際の木造住宅と同様にコンクリート製の基礎を作成した上にC棟の建物を耐震補強した試験体です。

地盤は、比較的地盤の悪い地域を想定してその構造性能に近い、発泡スチロールを用いて再現してあります。

耐震補強は、B棟と耐震壁は同様ですが、接合部の補強が簡易なものになっています。

C棟

D棟
