5. 災害調査 (11)新潟県柏崎市高柳地区雪崩調査 (2013. 1. 29)

研究代表者	雪氷防災：上石 勲	実施期間	平成 24 年度
研究参加者	新潟県柏崎地域振興局地域整備部(2名)

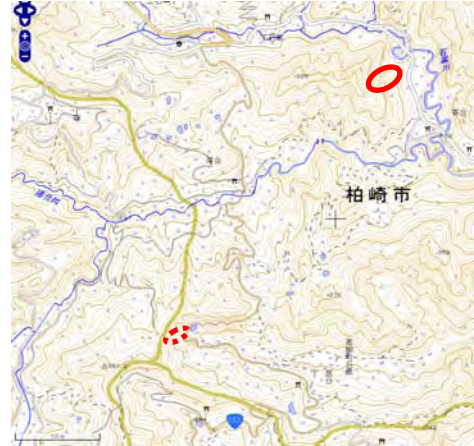
県道脇の斜面から湿雪全層雪崩が発生し道路を幅55mにわたって埋めた。現地調査では斜面状況、その後の堆雪スペース確保などにより道路まで雪崩の到達する可能性は低いものと判断した。

図1 雪崩発生個所(左は道路までは到達せず)

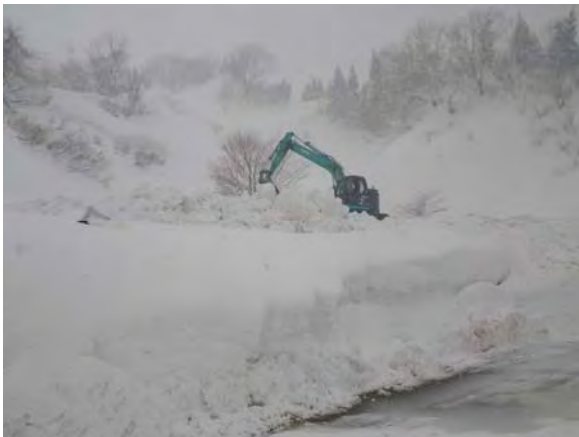
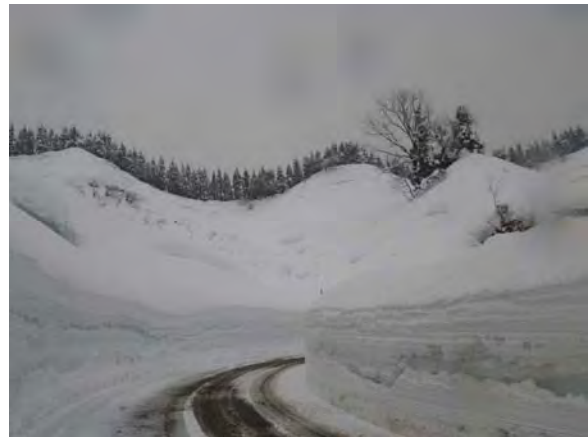
また、近隣の斜面でも雪崩が多数発生した(図2)。一部道路近くまで流下したところもあった。ここでは、雪堤を道路脇に作ることによって雪崩の被害を防ぐ対策をアドバイスした。

図2 雪崩発生状況(柏崎市高柳地区2013年1月29日)

雪崩発生状況については新潟県からの情報を頂いた。今回の現地調査を同時に行い、今後の対策についてのアドバイスを行った。
