5. 災害調査(12) 新潟県小千谷市上片貝地区なだれ調査 (2013. 1. 31)

研究代表者	雪氷防災：上石 勲	実施期間	平成 24 年度
研究参加者	岐阜大：森口周二、小田憲一

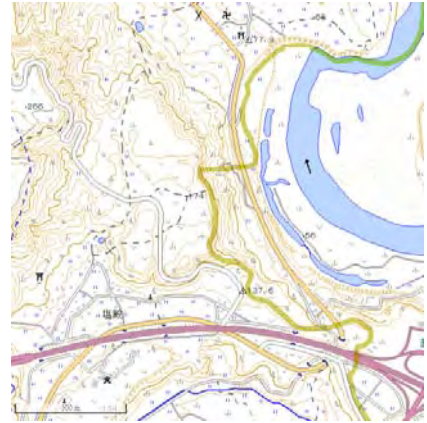
図 1 雪崩発生ならびに流下状況

調査箇所：新潟県小千谷市上片貝(図 1)

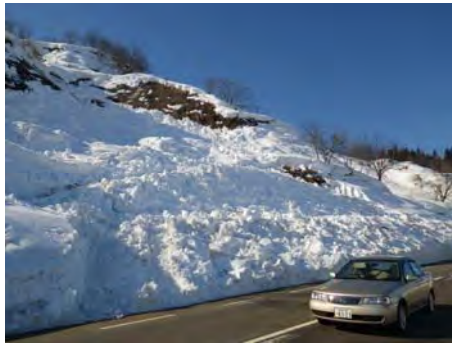
図 2 雪崩発生状況

信濃川段丘崖である斜面から湿雪全層雪崩が発生し道路を埋めた(図 2)。この斜面昨年にも雪崩が発生したが、移動量が 1 日数 cm～数 10cm のゆっくりとした流れであった。新潟県によれば今年の雪崩は速度はこれよりも早く一度に道路に堆雪したとのことである。積雪は全層ぬれざらめ雪で積雪底面には水が流れているのが確認された(図 3)。この大量の融雪水と全層雪崩発生には関連が深いものと推定される(図 4)。
